## Zpráva o realizaci Regionálního akčního plánu pro střevli potoční (*Phoxinus phoxinus*) na Vysočině v roce 2023

Jana Matrková, AOPK ČR, RP Vysočina

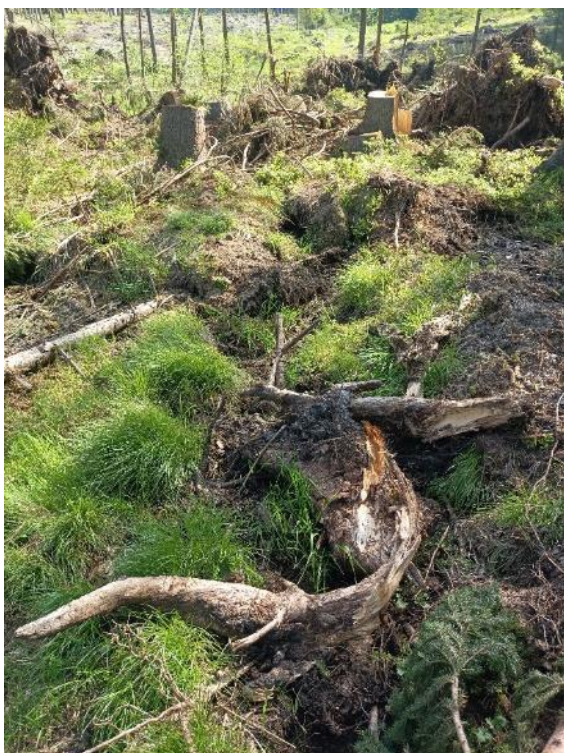
Pracovníci AOPK ČR (zejm. Jiří Skála) průběžně prováděli kontroly a údržby na rybníčku u Starých Hutí, který je klíčovým biotopem střevle v tomto povodí. Část lesních porostů v okolí rybníčka podlehl v dubnu 2023 větrné kalamitě. Vývraty a kořenové valy tyto zcela zdevastovaly rozdělovací objekt i náhon, propojení rybníčka s potokem tak bylo na několik měsíců přerušeno. Po dohodě s vlastníkem pozemků (LČR) a za jeho pomoci byl po odklizení kalamity v průběhu července 2023 náhon i rozdělovací objekt obnoven.

**Obr. 4: Rybníček u Starých Hutí: náhon do rybníčka byl při dubnové kalamitě zničen. Foto J. Skála, 26. května 2023**

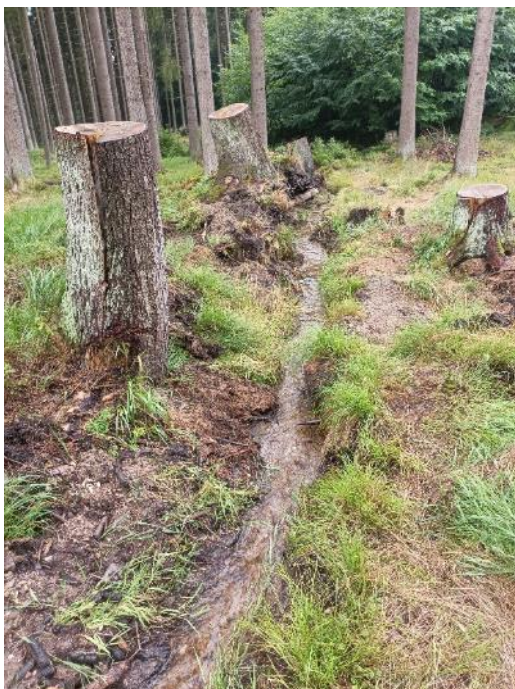
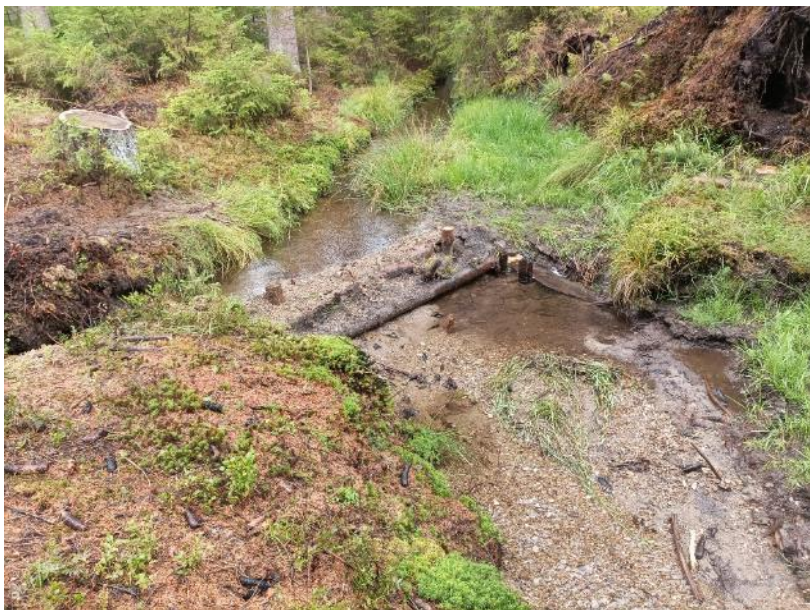
**Obr. 5: Rybníček u Starých Hutí: obnovený náhon do rybníčka. Foto J. Skála, 1. srpna 2023**

**Obr. 6: Rybníček u Starých Hutí: obnovený náhon do rybníčka. Foto J. Skála, 1. srpna 2023**

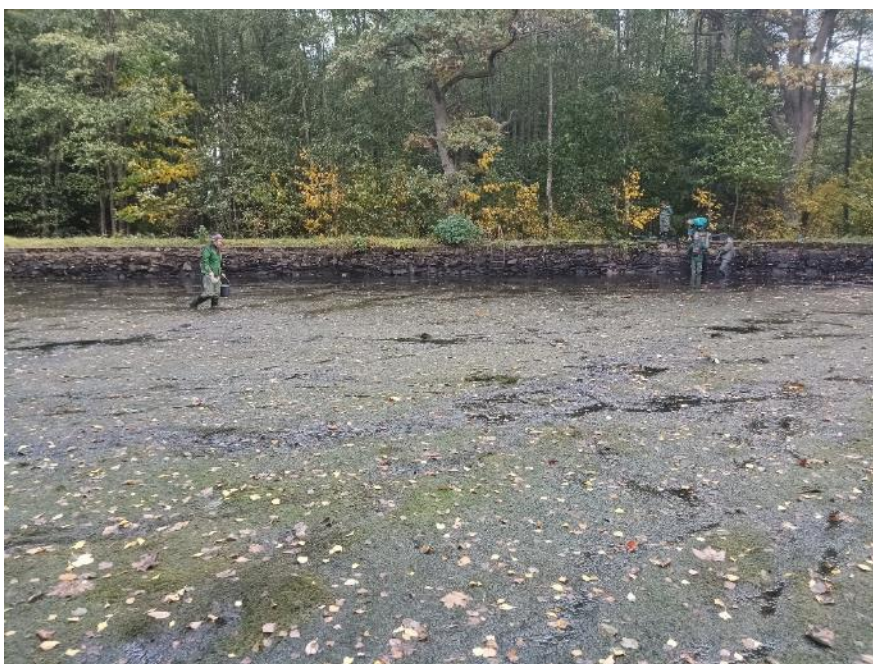
V říjnu 2023 provedli pracovníci RP výlov rybníčka – jako obvykle byl rybník spuštěn a v ponechané laguně byli vychytáni predátoři drobných ryb – pstruzi (celkem 5 ks o délce 25-35 cm). Zároveň probíhal sběr střevlí a slunek uvízlých v bahně a v porostu parožnatek, který zakrýval většinu plochy dna. Po slovení pstruhů byl rybníček opět napuštěn. Populace slunky byla srovnatelná s předchozím výlovem v r. 2020 (odhad 1-2 tis. jedinců včetně potěru). Početnost střevle však byla nižší (nižší stovky jedinců), bohužel také zcela chyběly dvě nejmladší generace – přítomny byly jen ryby tříleté a starší. Střevle se tedy dva roky nevytřely, což je u takto krátkověké rybky alarmující. Příčinou absence rozmnožování střevle mohou být potíže s náhonem (r. 2022 v době tření kvůli netěsnostem vyschl, r. 2023 byl v době tření zničen kalamitou), dále kumulace bahna v rybníčku a zarůstání parožnatkami.

**Obr. 7: Rybníček u Starých Hutí: sběr střevlí a slunek z bahna a parožnatek. Foto J. Matrková, 26. října 2023**

Koncem roku 2023 proto RP začalo s přípravou opravy rybníčka (odbahnění, oprava bezpečnostního přelivu.)

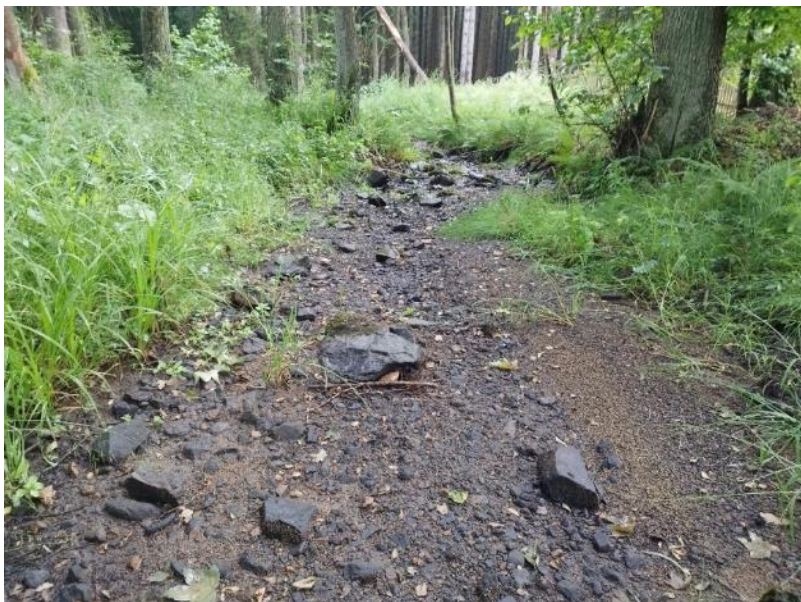
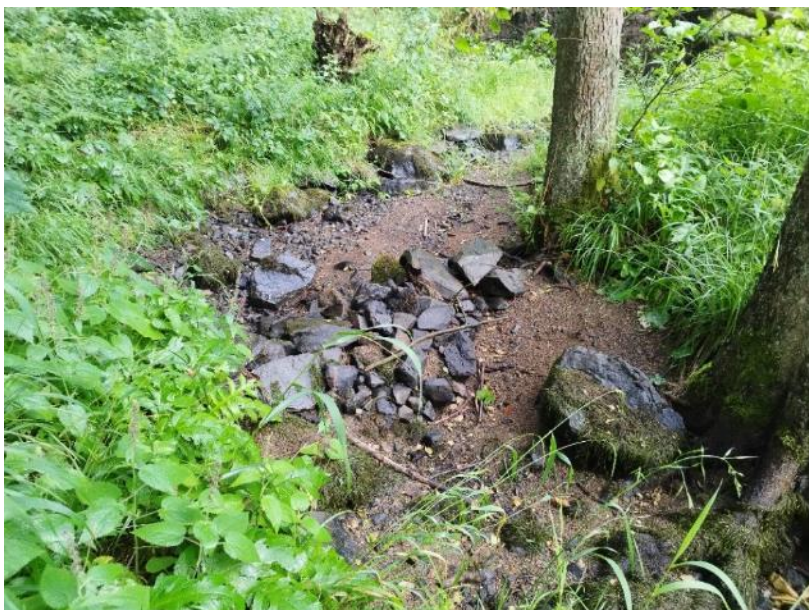
Ranský potok v roce 2023 opět vyschl. Při kontrole 12. 7. 2023 bylo koryto suché, střevle však přežívaly v izolované tůni pod cestou k Pobočnému rybníku (odchycena 1 samice; V. Hlaváč). Kvůli

vyschnutí toku provedl na podzim 6. 9. 2023 další kontrolu Josef Havelka. Ten střevli zjistil jak na samotném Ranském potoce (ve stejném místě, jako Václav Hlaváč), tak na jeho levostranném přítoku u Nového Ranska (na hranici lesního porostu). Střevle tedy na Ranském potoce vyschnutí (opět) přežila. Pro připomenutí – Ranský potok vyschnul i v létě 2022.

**Obr. 1: Suché koryto Ranského potoka, 12. 7. 2023. Foto V. Hlaváč**

**Obr. 2: Suché koryto Ranského potoka, 12. 7. 2023. Foto V. Hlaváč**

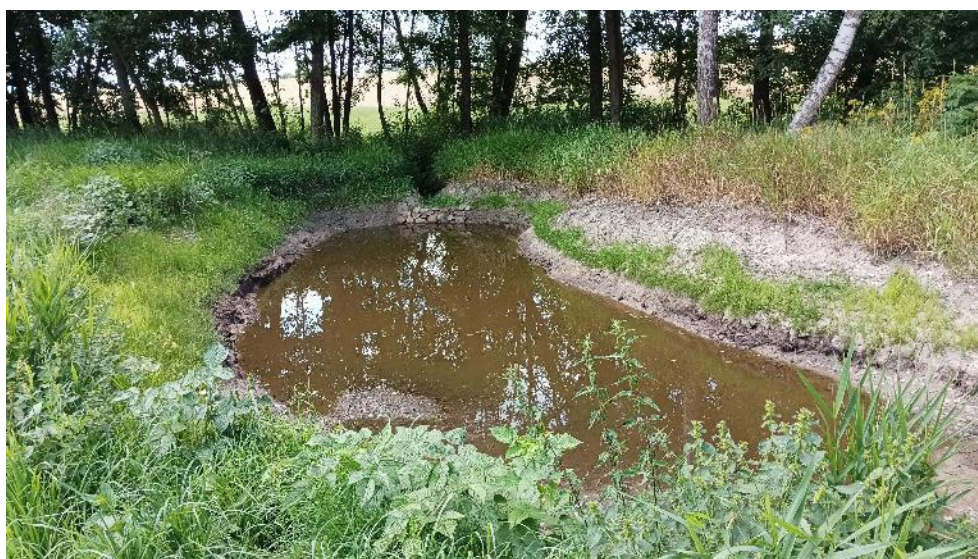
V roce 2023 proběhl v EVL Staviště ichtyologický průzkum na třech profilech (P. Vlach, D. Fischer). Střevle byla potvrzena v nízkých počtech (1-11 jedinců na jeden odlov) na dvou profilech, u Mělkovic a ve středním úseku. Na profilu na horním toku u Lhotky střevle tímto průzkumem potvrzena nebyla. V červenci 2023 však zjistila Petra Doležalová v Kuncově tůni u Lhotky 8 jedinců střevle. Tůň byla vytvořena jakou součástí kompenzačního opatření přímo na břehu Staviště, nad obcí Lhotka. Vznikla na podzim roku 2022. Střevle se tedy vyskytuje i na horním toku Staviště a navíc tůň osídlily během několika měsíců po vytvoření.

***Obr. 3: Tůň na břehu Staviště u obce Lhotka, v níž byly zjištěny střevle záhy po vytvoření. Foto P. Doležalová, 27. července 2023***
