**Aktualizace opatření speciální revitalizační studie  
povodí Zlatého potoka**

Ondřej Korábek & Tomáš Bodnár

*2020*

*AOPK ČR*

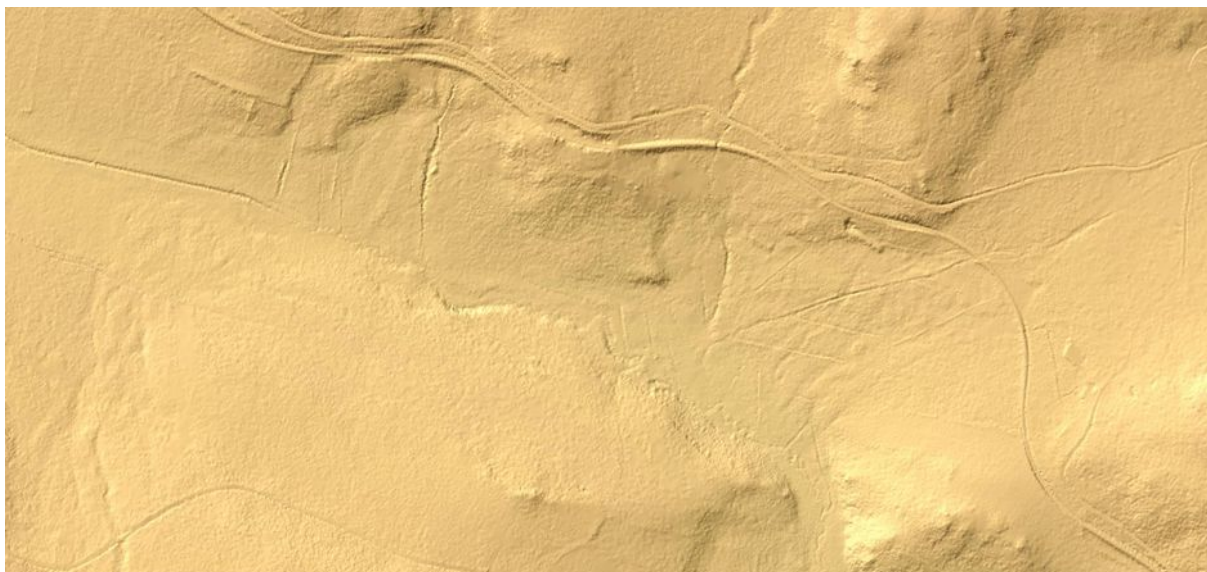
Obr. 1: Digitální model reliéfu podél toku Lučního potoka pod Skříněřovem (zdroj: ČÚZK, <https://ags.cuzk.cz/dmr>). Vlevo nahoře je patrné regulované koryto Zlatého potoka a od severu od železniční trati zahloubené koryto tzv. Jódlova potoka. Dále po toku, tj. doprava, je pod tratí patrná síť odvodňovacích příkopů. Většina odvodnění v řešeném území horního povodí Zlatého potoka ale není v modelu patrná.

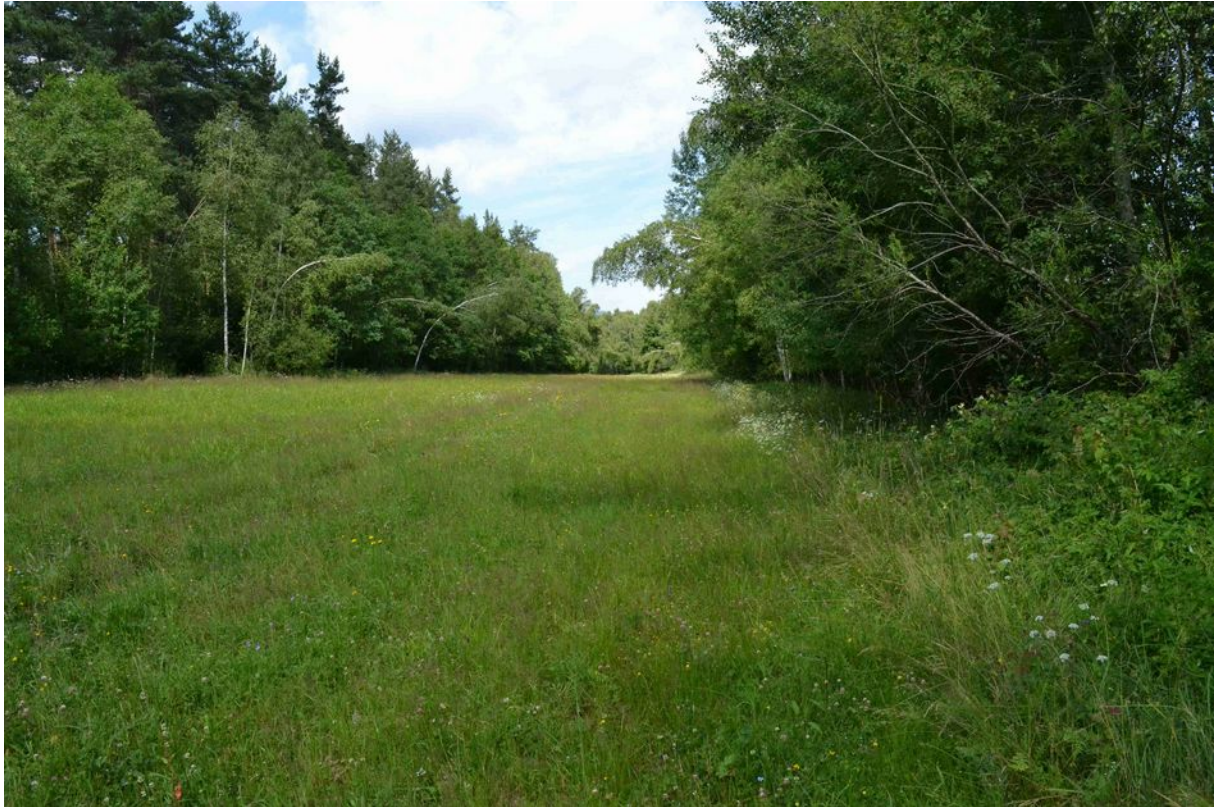
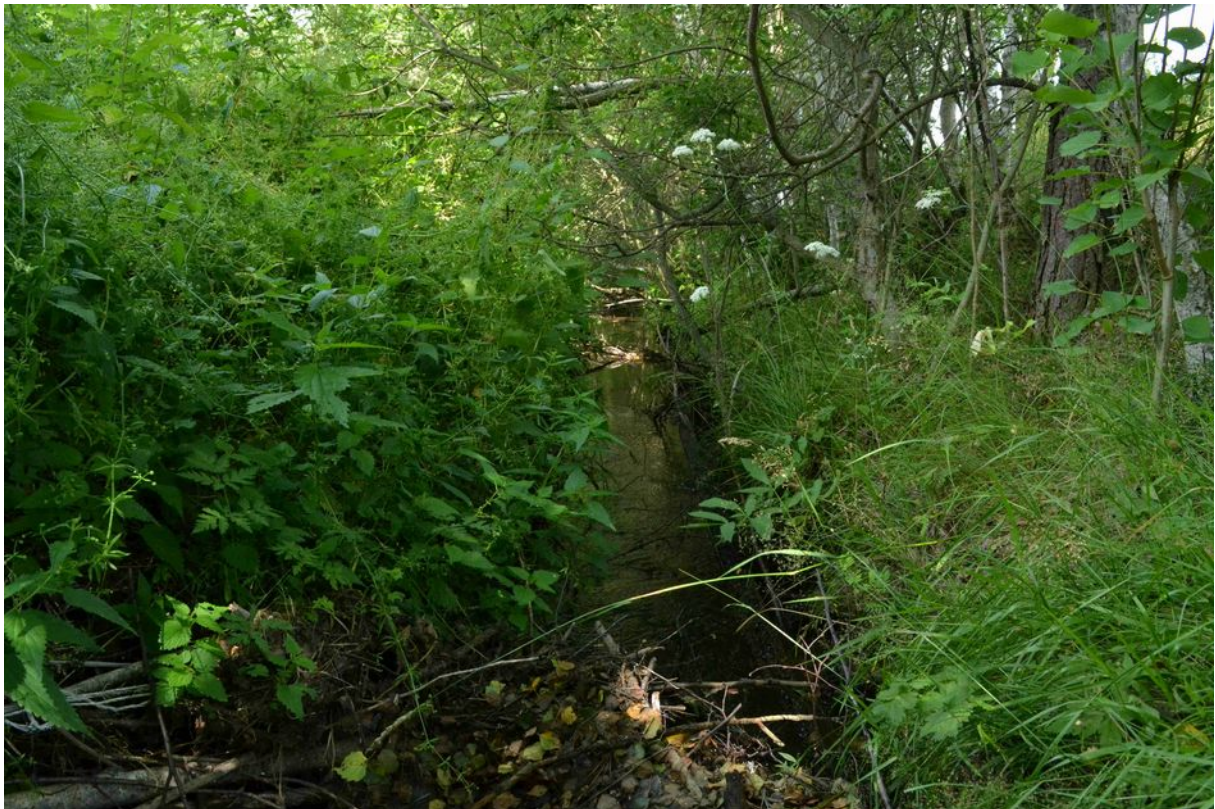
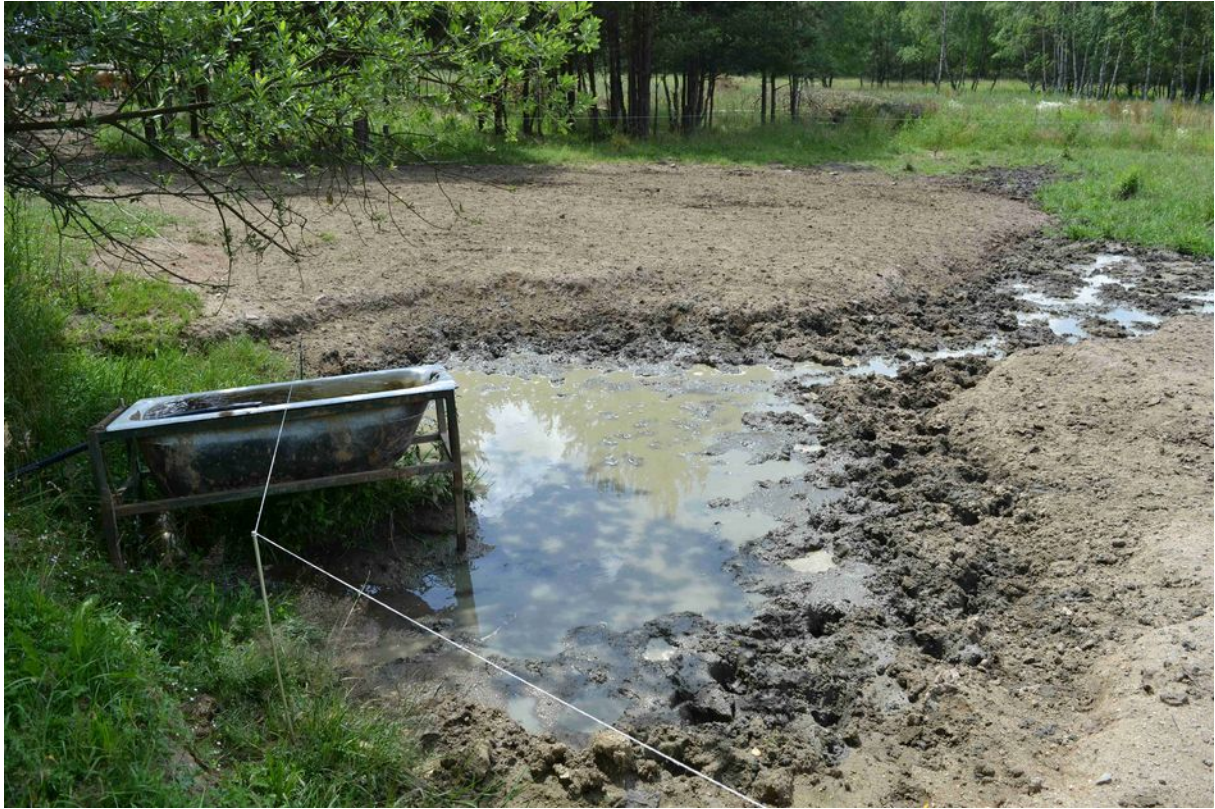
**ČÍSLO OPATŘENÍ: 15 (priorita 1)**

Potok Tisovka byl v minulosti v celé své délce uměle napřímen, zahlouben a opevněn. Přilehlé louky a pastviny byly odvodněny podzemními drenážemi. Voda v potoce trvale vykazuje znečištění z osídlení a hospodaření podél toku. Původní záměr provést celkovou revitalizaci údolnice a toku potoka Tisovky počítal s tím, že se podaří od PF ČR získat právo užívání potřebných pozemků pro AOPK ČR. To se nestalo, pozemky jsou nyní v soukromém vlastnictví nebo ve vlastnictví obce Ktiš. Správcem toku jsou LČR.

1: niva Tisovky zhruba uprostřed řešeného úseku, napřímené koryto se skrývá mezi stromy vpravo; 2: napřímené a opevněné koryto Tisovky; 3: skotem rozšlapaný pravostranný přítok Tisovky zhruba uprostřed řešeného úseku a improvizovaná napaječka, do které je sveden.

Bude zřízeno mělké, přírodě blízké koryto potoka Tisovky a současná zahloubená trasa bude zasypana. Skutečnou trasu a délku nového koryta určí až vlastní projekt. Ten musí také vyřešit způsob zaústění vod z melioračních drenáží.

Na pravostranném přítoku přibližně v polovině délky navrženého opatření bude zřízena zpevněná plocha s napájením pro dobytek, odtok bude zajištěn proti rozšlapávání.

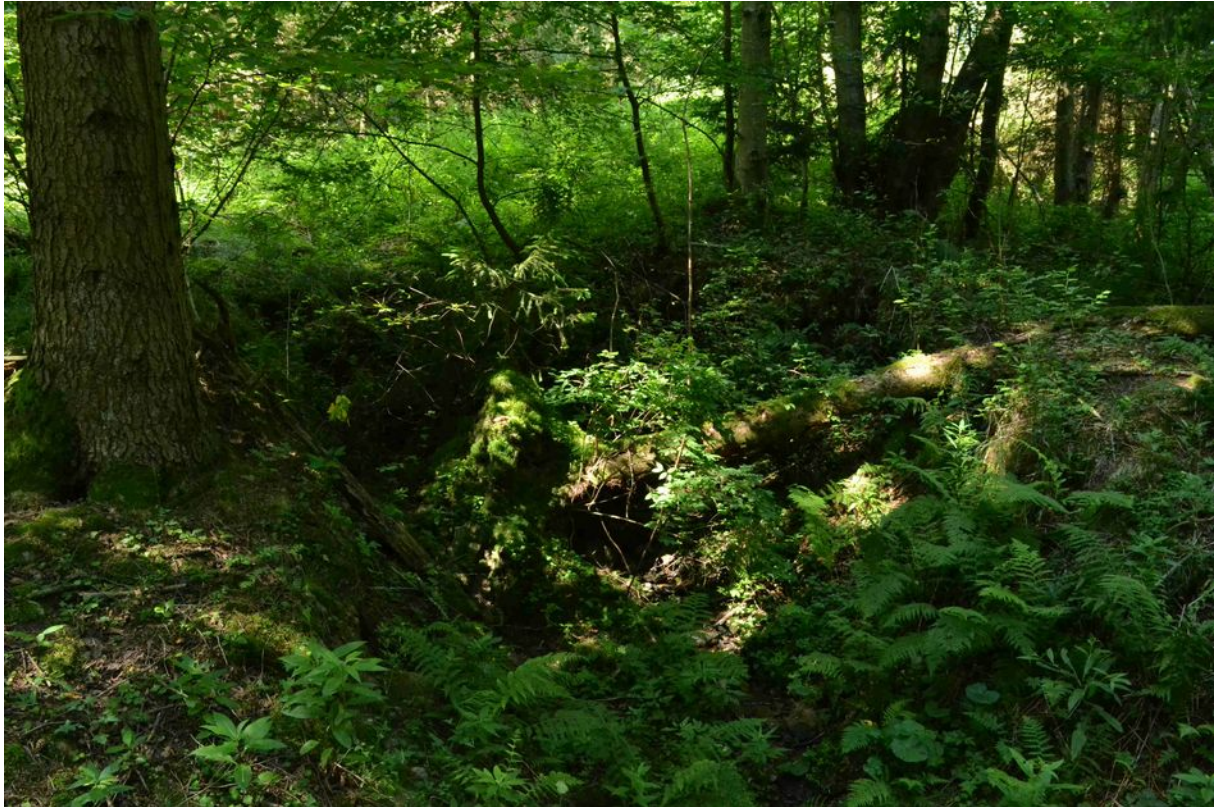
1: pohled zdola na kamennou uzávěru 16 let po zřízení; 2: zahlobbené napřímené koryto nad uzávěrou.

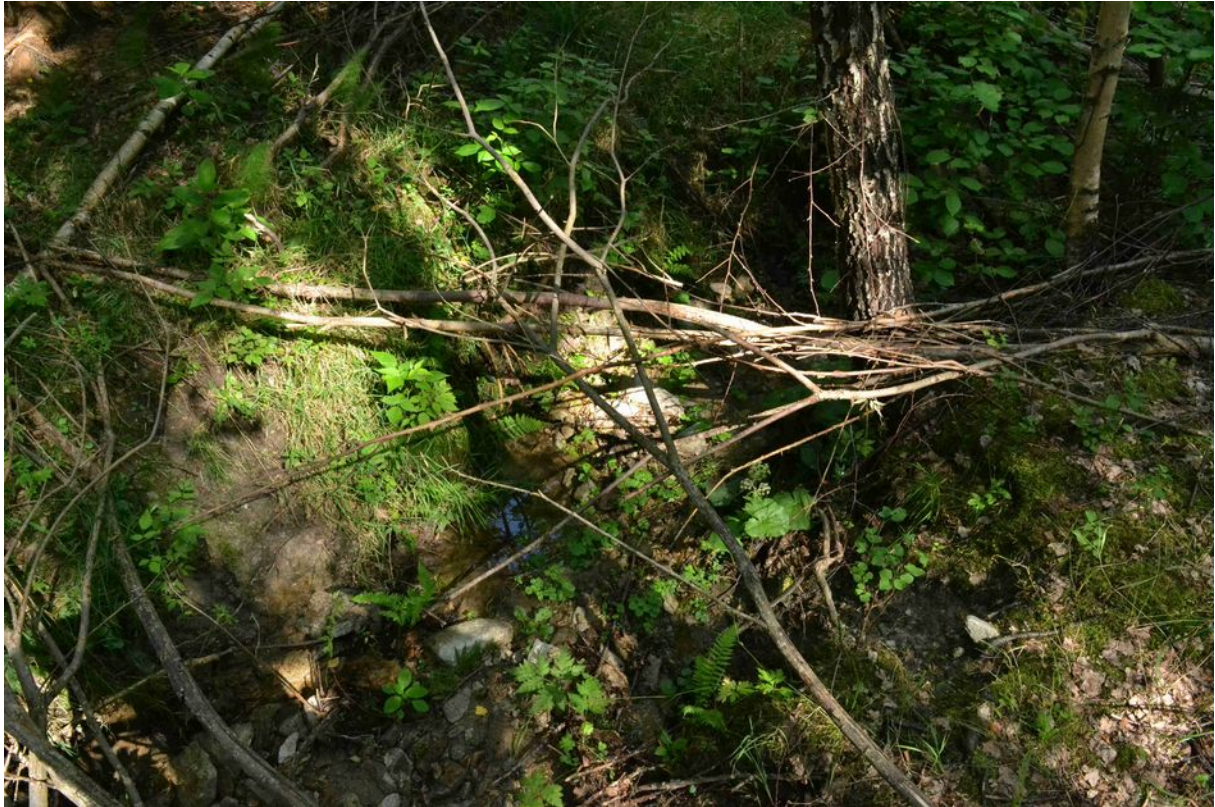
1, 2: erozí zahloubený a rozšířený odvodňovací příkop.

Ke stabilizaci břehů je třeba odstranit smrkové porosty v šíři cca. 20 m na obě strany koryta. Tím dojde k rozvoji bylinné vegetace a zpevnění břehů koryta. V silněji erodovaných místech zpevnění kamennými uzávěry nebo záhozy.

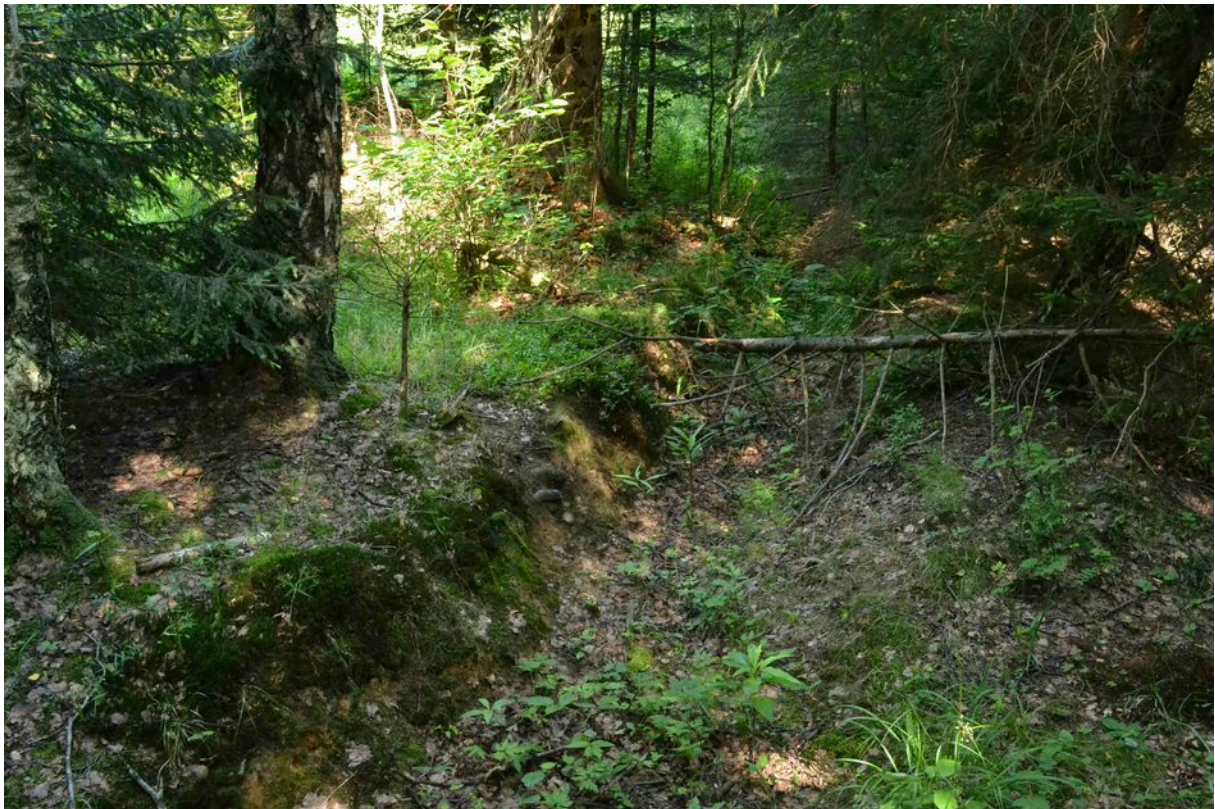
**ČÍSLO OPATŘENÍ: 32 (priorita 3)**

Eroze povrchového příkopu lesnického odvodnění, do kterého byl sveden trvalý odtok z pramenné oblasti. Vzhledem k vysokému obsahu kamene v půdách nedošlo k silné dnové erozi, dochází však k různému stupni narušení břehů koryta.

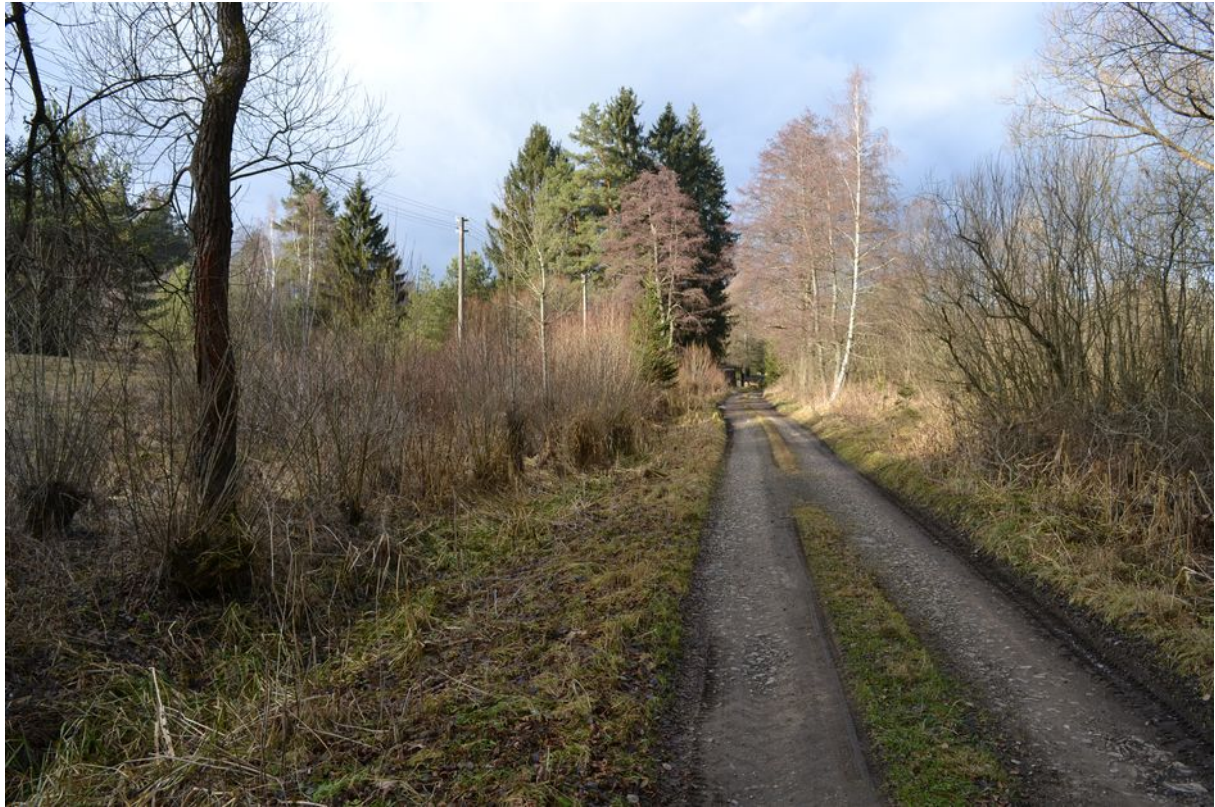
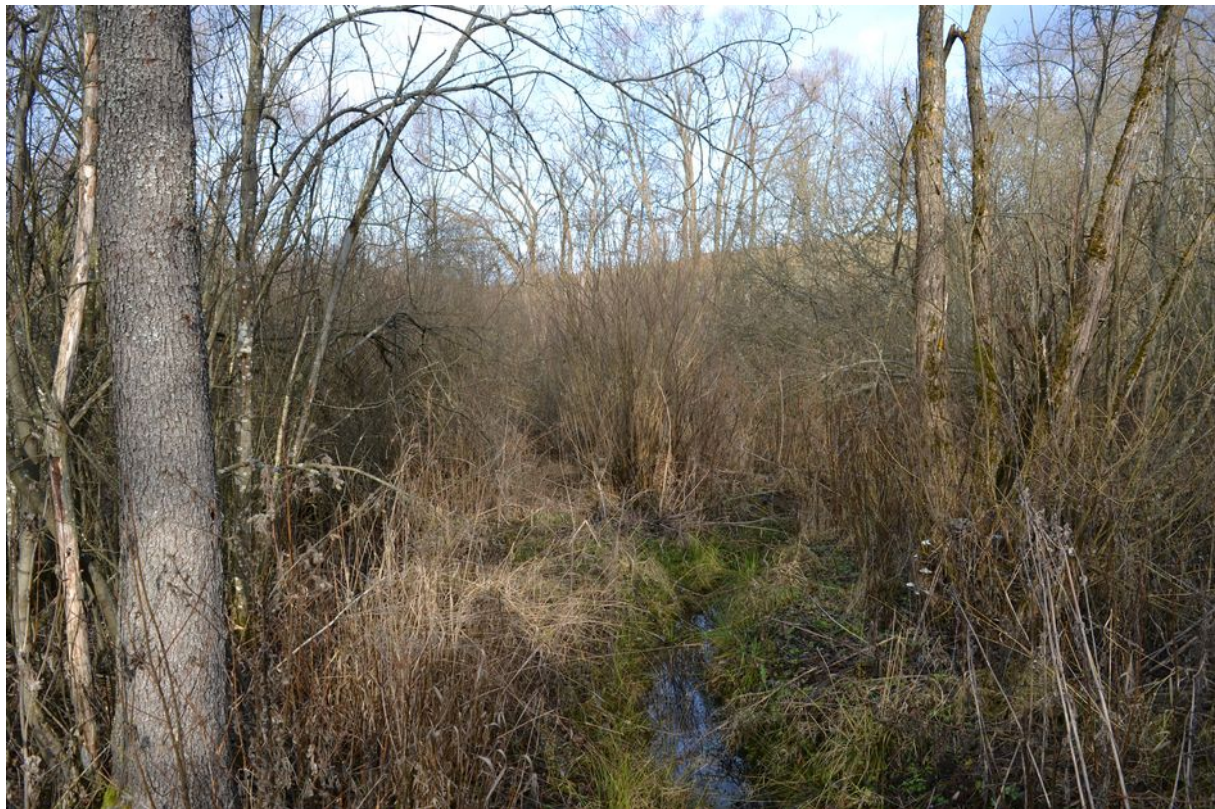
**ČÍSLO OPATŘENÍ: 39 (priorita 4)**

Cestní příkop v osadě Miletínky, odvádějící také železitou vodu zpod pozemku AOPK, je před ústím do Tisovky rozveden do mokřadu. Opatření bylo provedeno před více než deseti lety jako oddělovací prvek, chránící Zlatý potok před splachy z Miletínek.

1: cestní příkop s vysazeným porostem skřípiny a zblochanu, svádějící dešťové vody z Miletínek; 2: nátok do dočišťovacího mokřadu.

Bude provedeno vyhodnocení změny chemismu vody po průtoku opatřením. Na základě výsledků tohoto hodnocení budou případně provedeny úpravy a údržba opatření, směřující k většímu rozlivu a delší době zdržení vody v mokřadu.

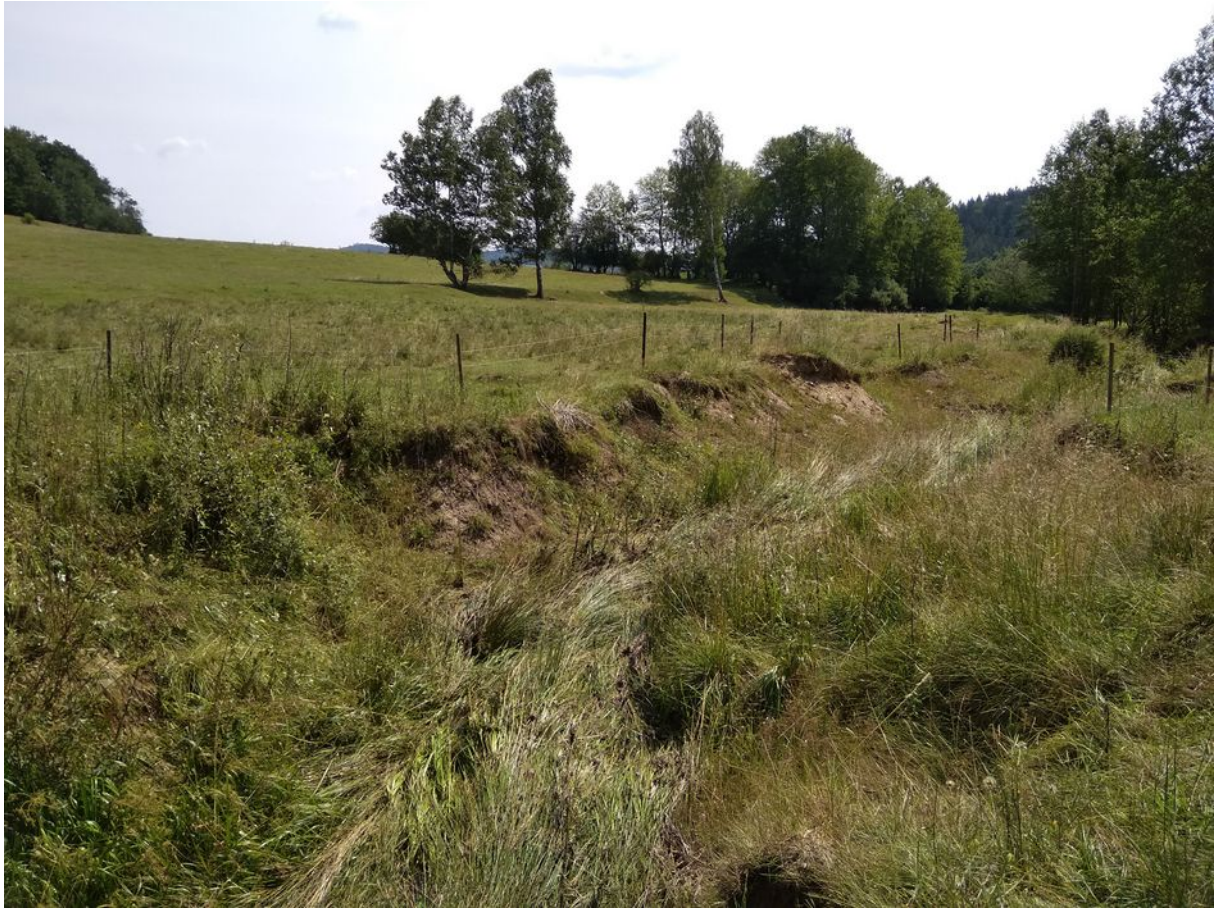
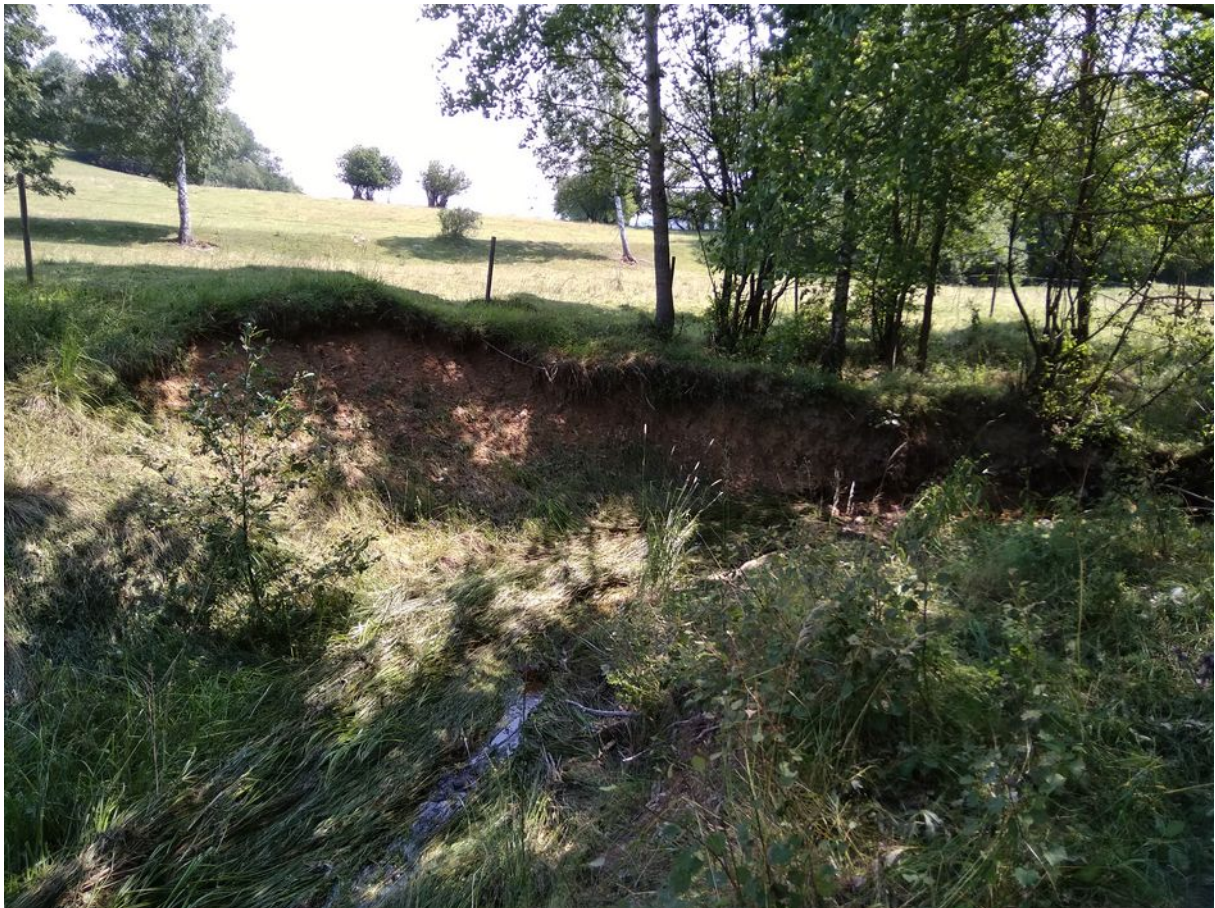
**ČÍSLO OPATŘENÍ: 53 (priorita 2)**

Mimořádně rozsáhlá erozní strž Pastvinného potoka cca 200 m, dále 250m střední stupeň eroze. Strž vznikla v důsledku napřímení toku o velkém spádu a rozšlapávání jeho břehů dobyt看. V současnosti díky vyplocení částečně stabilizovaná bylinnou vegetací.

1, 2, 3: erozní strž Pastvinného potoka v nejhůře postiženém úseku (2x 2018, 2015). Po důsledném vyplocení a zamezení vstupu dobytka došlo k částečnému zárůstu a stabilizaci strže.

Není prostor pro vytvoření nového koryta mimo strž. Erozi koryta je potřeba stabilizovat, a to co nejdříve, kamenným záhozem ve spodní části erodovaného koryta (1.fáze). Pro druhou realizační fázi bude nutné zabezpečit soustavou průtočných kamenných uzávěr, šterkových filtrů s možností využití drátokamenných technologií s netoxickou protikorozií úpravou a vrboolšovými roštů. Je nutné zajistit trvalou ochranu před vstupem dobytka na břehy v celé délce a odstranit v dolní části zastínění náletovými dřevinami. Je nutné před započatím realizace umožnit ukládání splavenin pod místem prací.

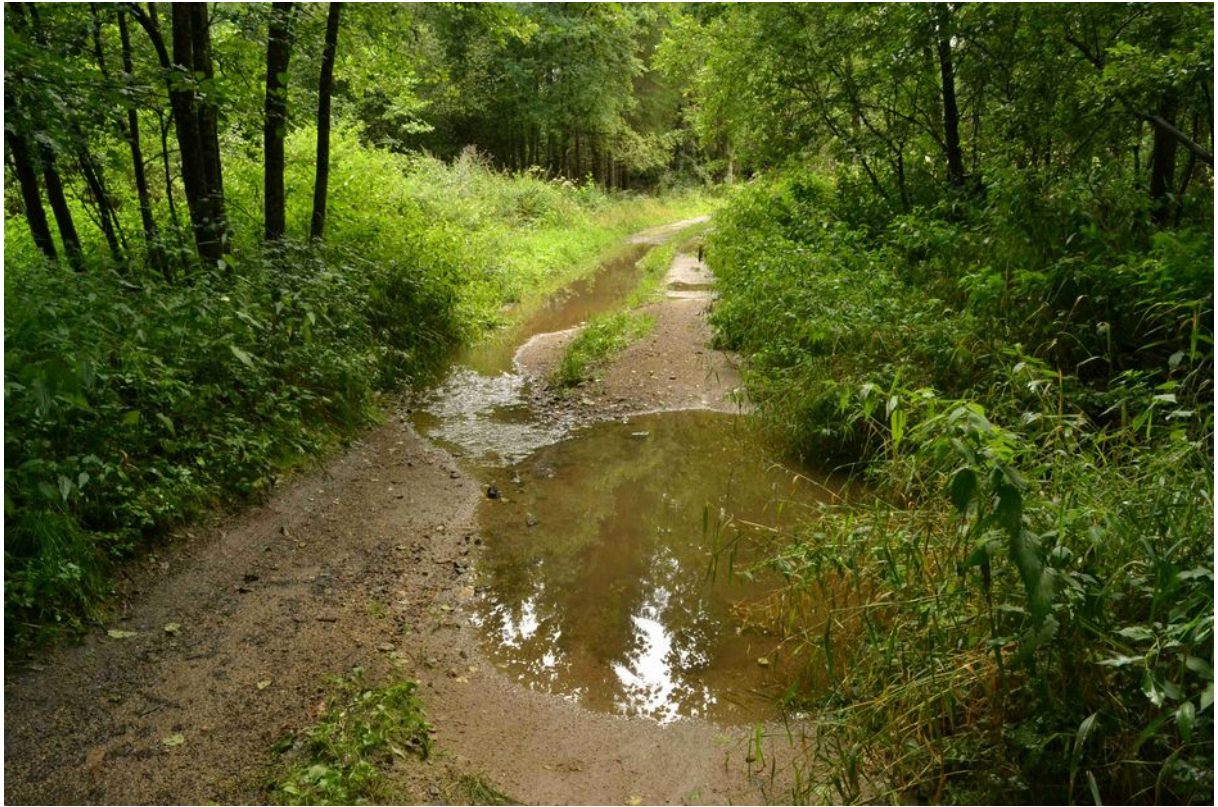
**ČÍSLO OPATŘENÍ: 55 (priorita 1)**

Voda Tužebníkového potoka teče přímo přes polní cestu. Pod cestou je vytvořen výmol.

1: brod přes Tužebníkový potok

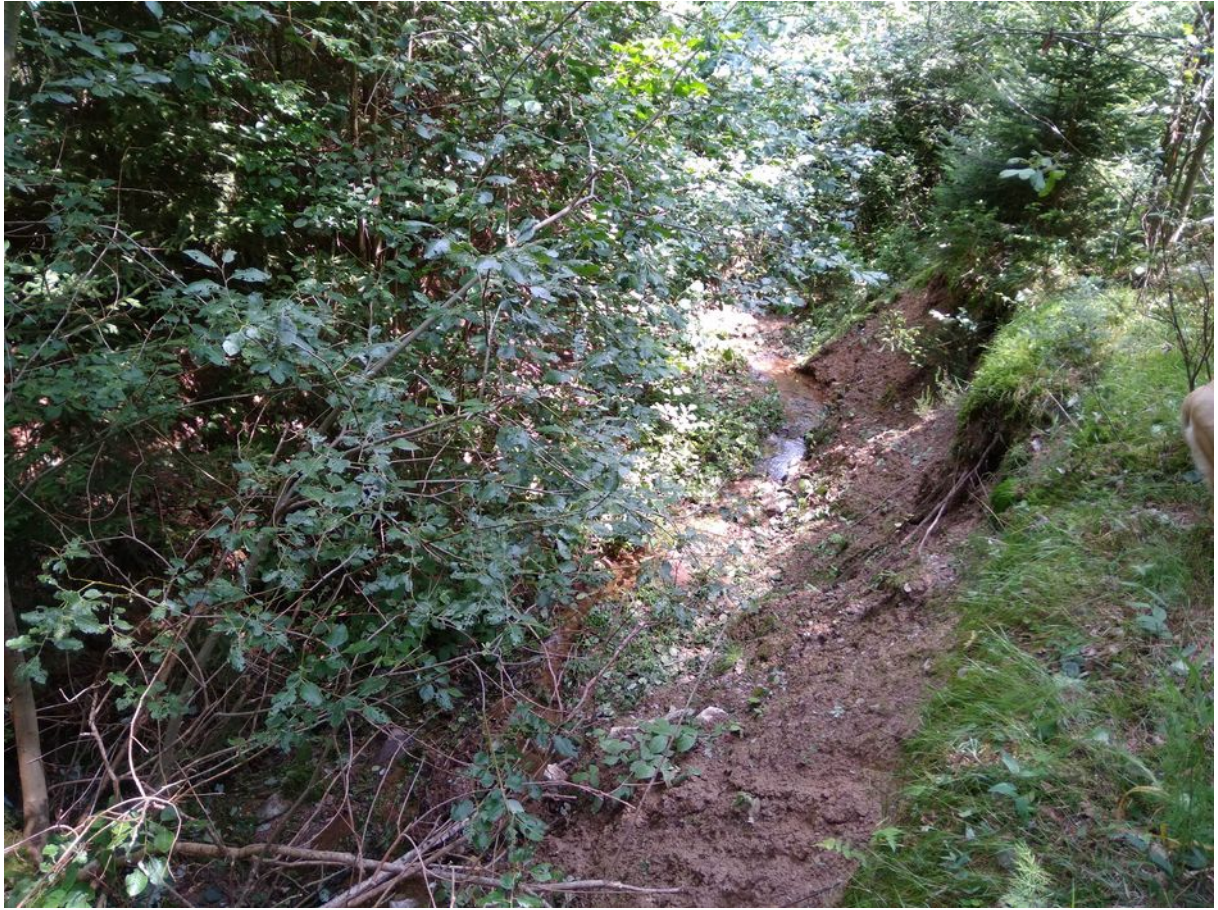
**ČÍSLO OPATŘENÍ: 56 (priorita 2)**

Pramenná kotlina je nadměrně zastíněné okolním smrkovým porostem, to platí pro většinu toku Tužebníkového potoka. U plochy opatření se nachází nelegální obtočná vodní nádrž. Obtokové koryto kolem vodní nádrže je postiženo silnou erozí, která podemílá těleso hráze. Silný vnos sedimentu do Zlatého potoka.

1: erodující koryto poblíž vodní nádrže (2018).

Erozní výmol pod hrází je nutné stabilizovat drátokamennou technologií s netoxickou protikorozií úpravou, do které bude zabudován vrbo-olšový rošt k zadržování splavenin a navazující erodované koryto bude nutné zabezpečit kombinací kamenných hrázek a vrbo-olšových roštů. Ze zabezpečeného erodovaného koryta bude odbočeno nově vytvořené koryto opevněné kamennou rovnatinou. Toto koryto bude následně rozvedeno do několika plošných rozlivů v poloze s nižším relativním spádem údolnice tak, aby mohlo dojít k úspěšnému vytvoření mělkých mokřadů s mokřadní vegetací bez nebezpečí další nadměrné eroze. Rozlivy budou voleny tak, aby jejich výtoky ústily do přírodního koryta v jeho neerodované části. Podél celé délky toku bude odstraněn smrkový porost v šíři cca. 20 m od koryta, včetně širší plochy nad výmolem. Pro vodní nádrž je nutné stanovit bližší ochranné podmínky.

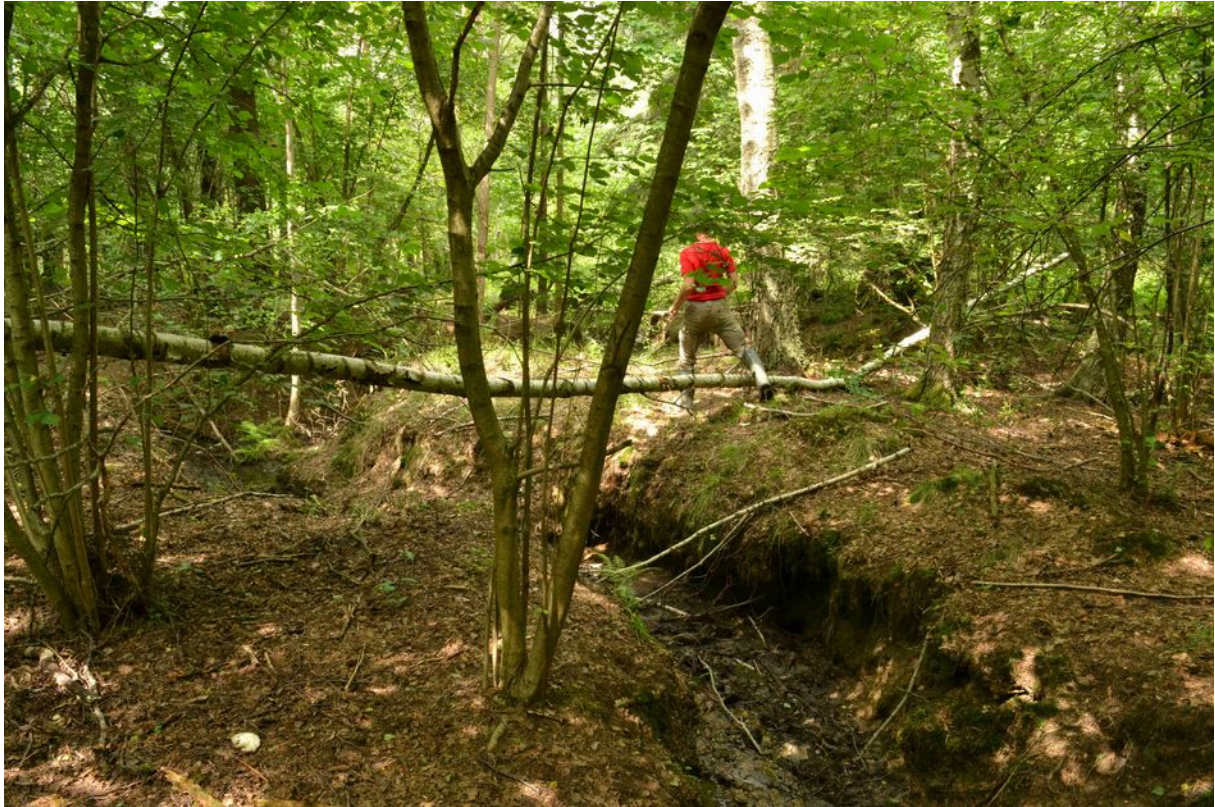
Silná a pokračující eroze drobného přítoku Záhořského potoka, který byl v celé trase sveden do povrchového odvodňovacího příkopu. Okolí je zarostlé převážně sukcesními dřevinami s vysokým podílem lísky a smrkovými lesy.

1, 2: erodované odvodňovací příkopy

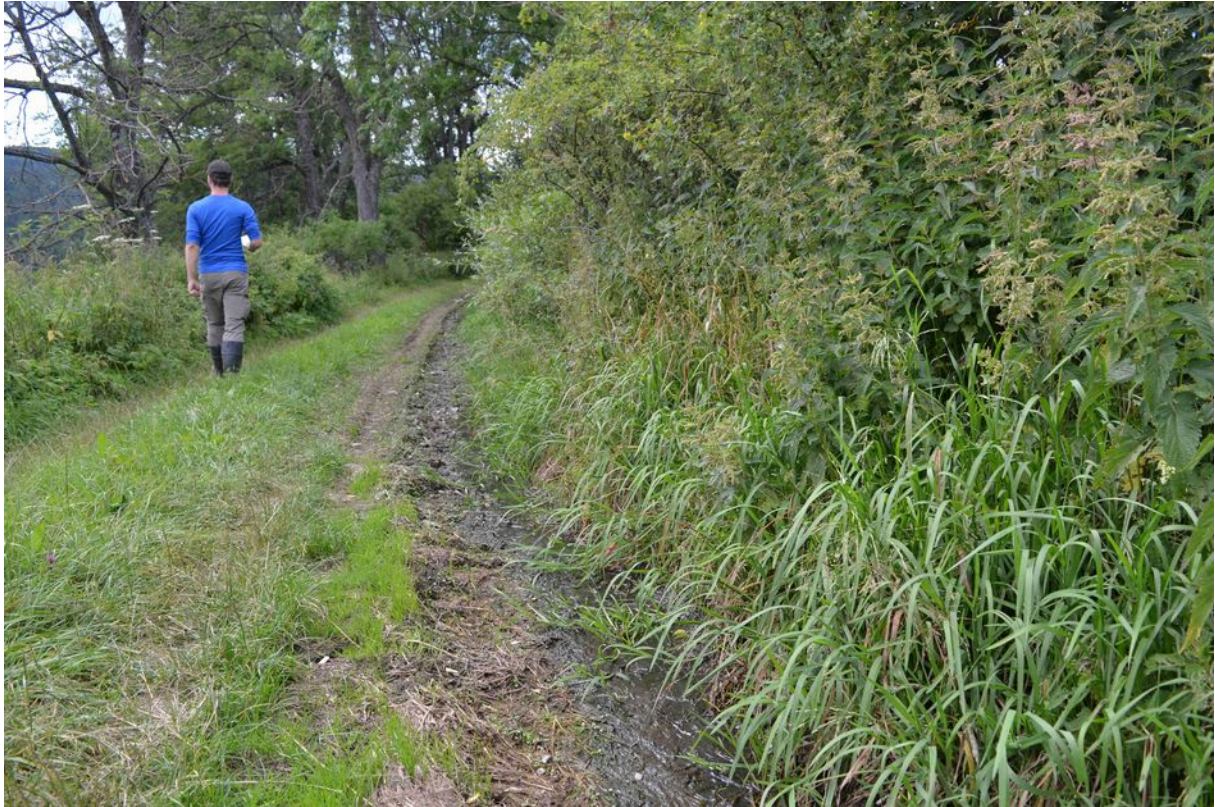
1, 2: únik silně znečištěné vody podél cesty a dolů do údolí Zlatého potoka pod Ovesným

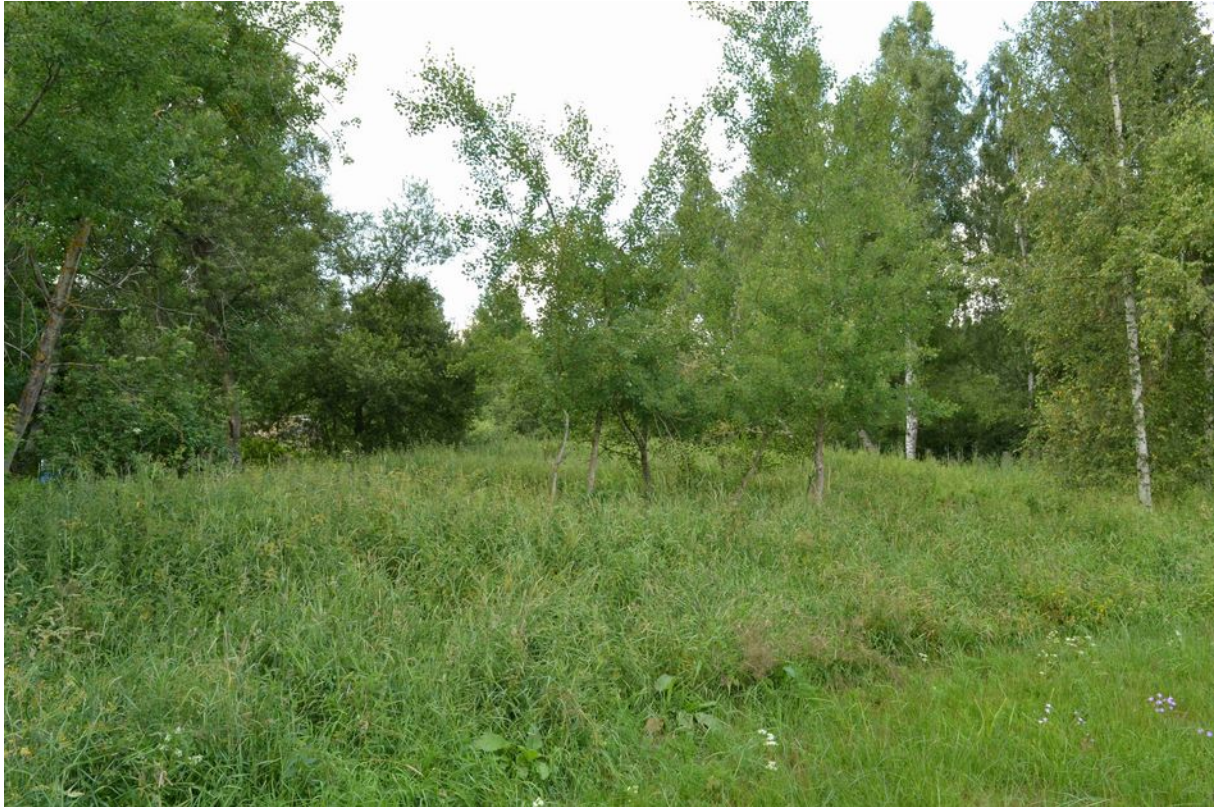
Zbytky mokřadu v blízkosti zástavby v osadě Skříněřov. Mokřad byl odvodněn drenážemi a je z části zarostlý sukcesními dřevinami.

1: současný stav plochy odvodněného mokřadu

Část plochy, která je znečištěna různým odpadem z osídlení, je nutné sanovat a dále celkově upravit současný narušený vodní režim drobných vývěrů tak, aby je bylo možné nadále ponechat přirozenému vývoji. Detailním prostudováním dokumentace odvodnění pozemků ve Skříněřově u ZVHS posoudit, zda by bylo účelné se pokusit o otevření části zatrubnění z pozemků ve směru od železniční trati. Na ploše je dále nutné provést redukci dřevinného zárostu.

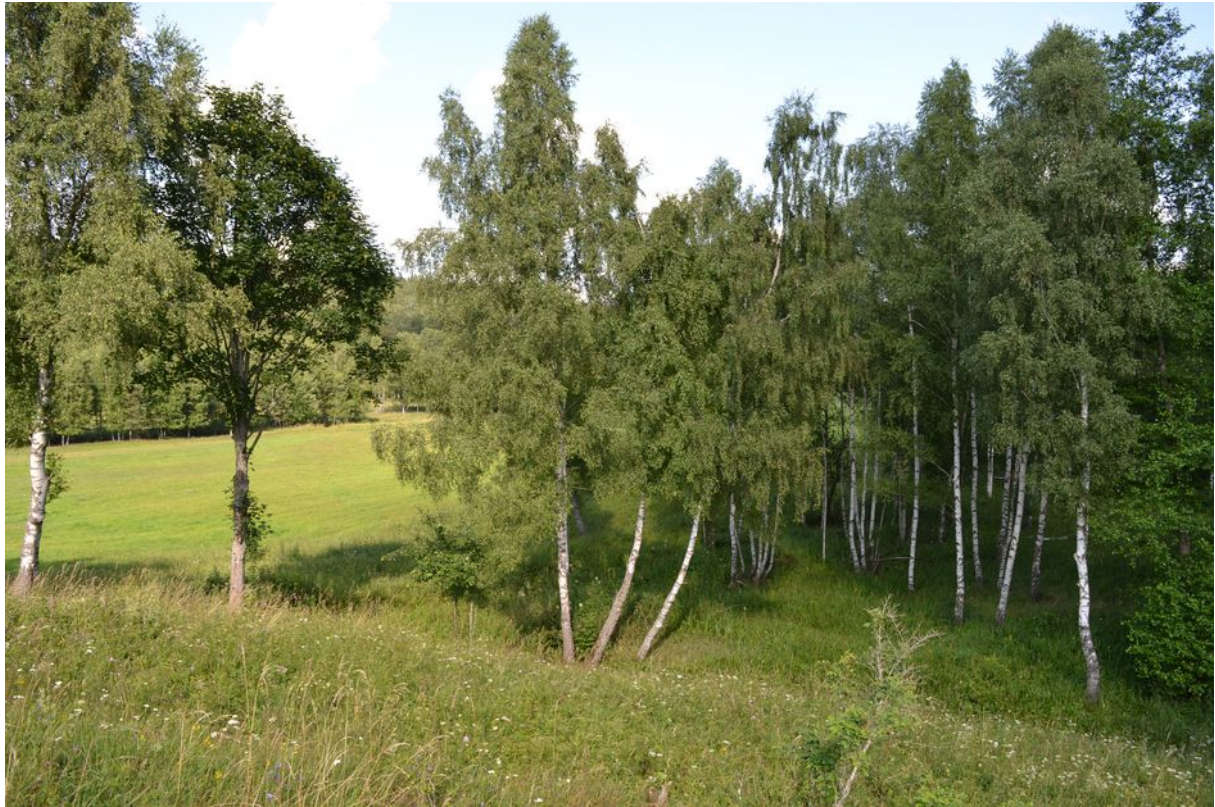
1: dolní část řešené plochy, v pozadí Zlatý potok

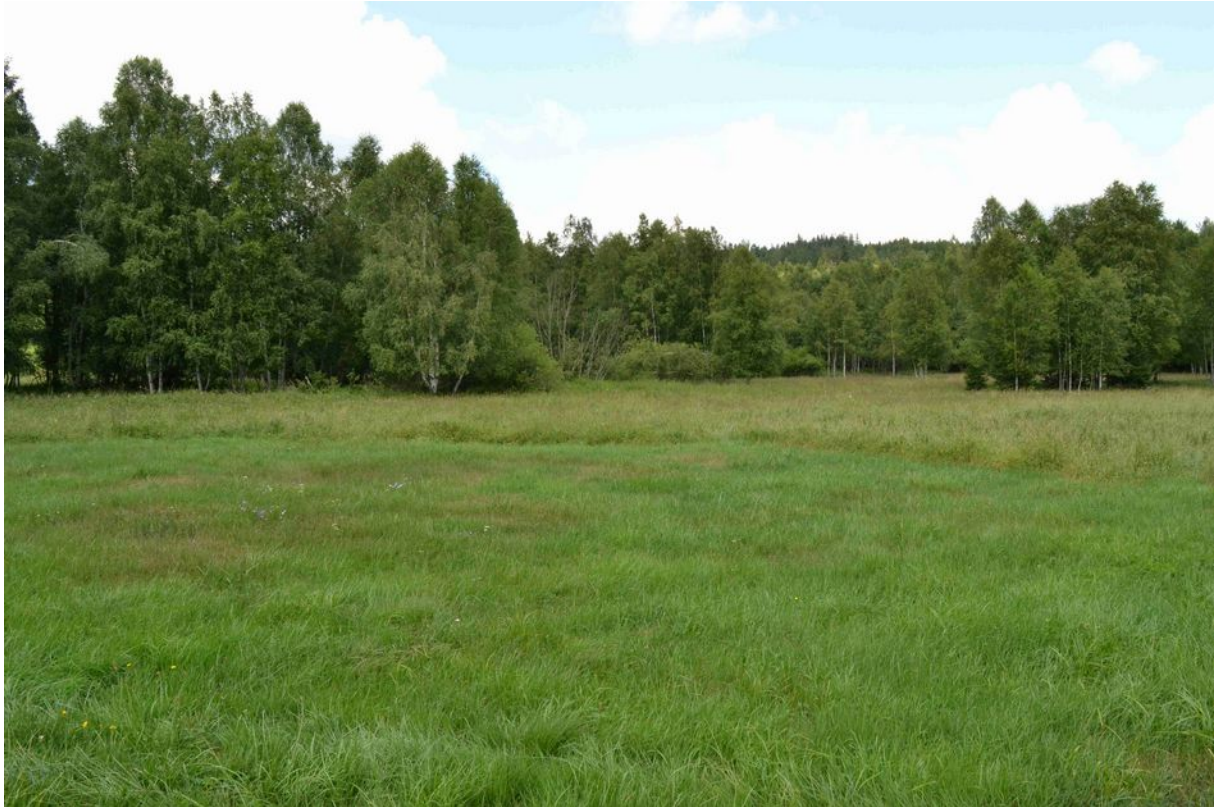
1: niva Zlatého potoka, pohled k řešené ploše; 2: pohled z cesty v trase zatrubněného toku

Je navrženo vyvést tok pod drenážní šachticí na povrch a vést dále podle spádu údolnice střídáním mělkých stružek a rozlivů v hranicích vymezeného prostoru. Pod cestou bude tok převeden stávajícím propustkem a opět vyveden na povrch. Úprava prosvětlení toku rozvolněním zápoje dřevin.

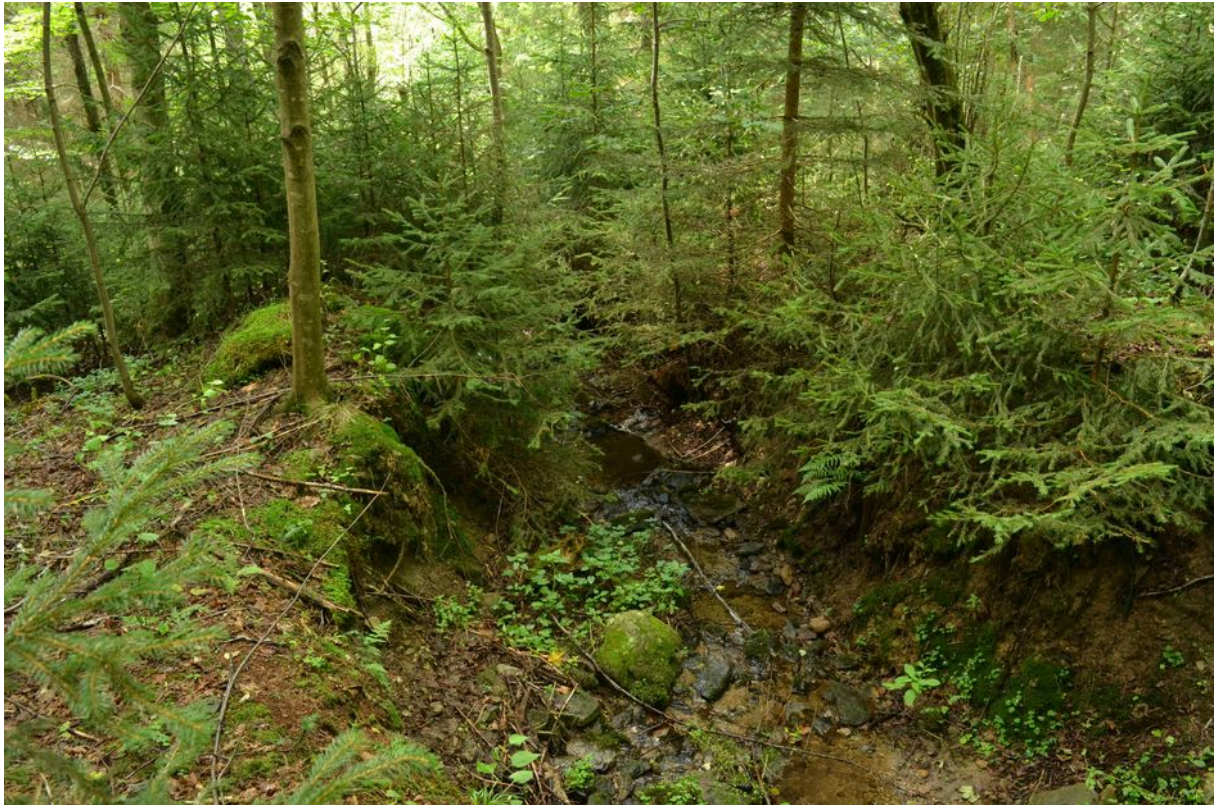
Pod železniční tratí (první dvě foto) je masivní erozní strž o hloubce až ke dvěma metrům, vzniklá v důsledku dřívějšího svedení Jódlova potoka do povrchového příkopu a malé vodní zdrže, zřízených pravděpodobně bez projektové přípravy ve spádnicí s nesoudržnými zeminami. Průměrná kubatura oderodovaného materiálu byla v roce 2008 odhadnuta na cca. 10m<sup>3</sup> / 1bm trasy. Nad tratí (druhá dvě foto) je systém odvodňovacích příkopů s různou mírou zahlužení ve smrkovém porostu. Hlavní tok je také silně erodován, ale stav se zdaleka nepřibližuje spodnímu úseku pod tratí.

1, 2: hluboká erozní strž pod železniční tratí; 3, 4: erodované koryto na cestou a železnici
