**Aktualizace opatření speciální revitalizační studie  
povodí Zlatého potoka**

Ondřej Korábek & Tomáš Bodnár

*2020*

*AOPK ČR*

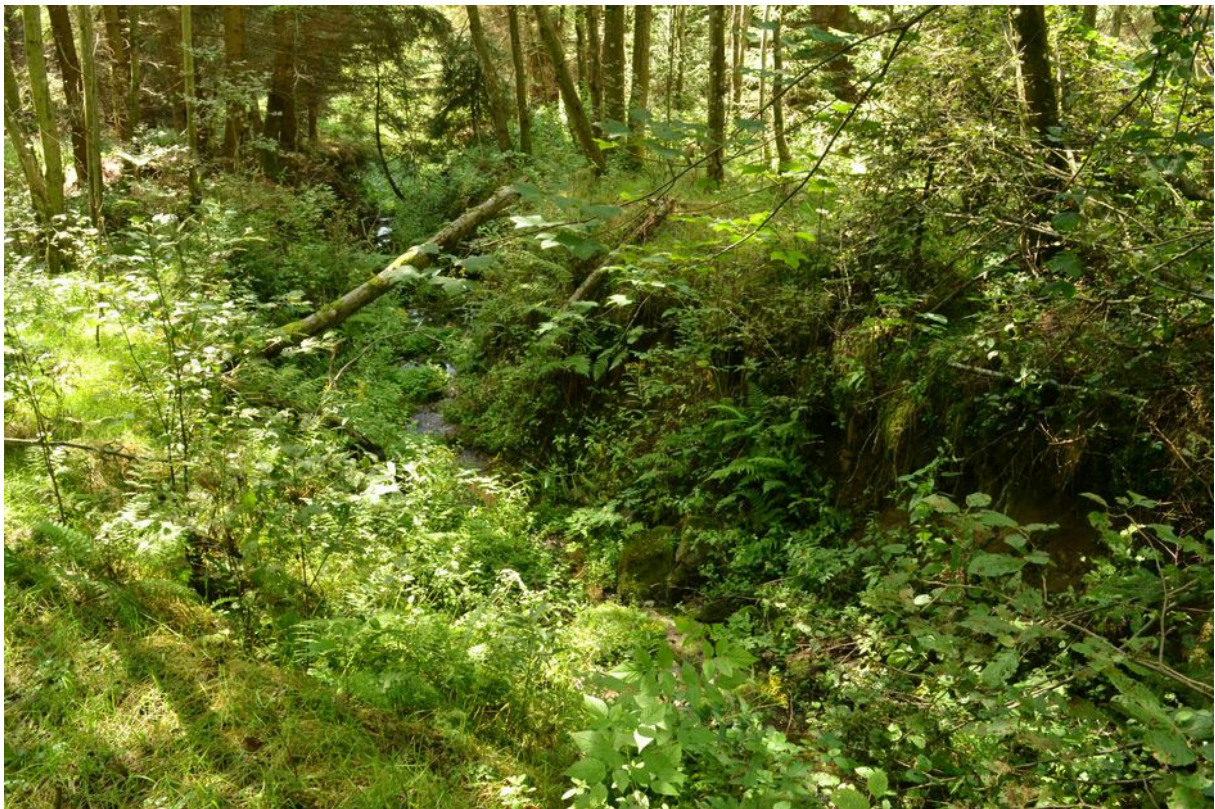
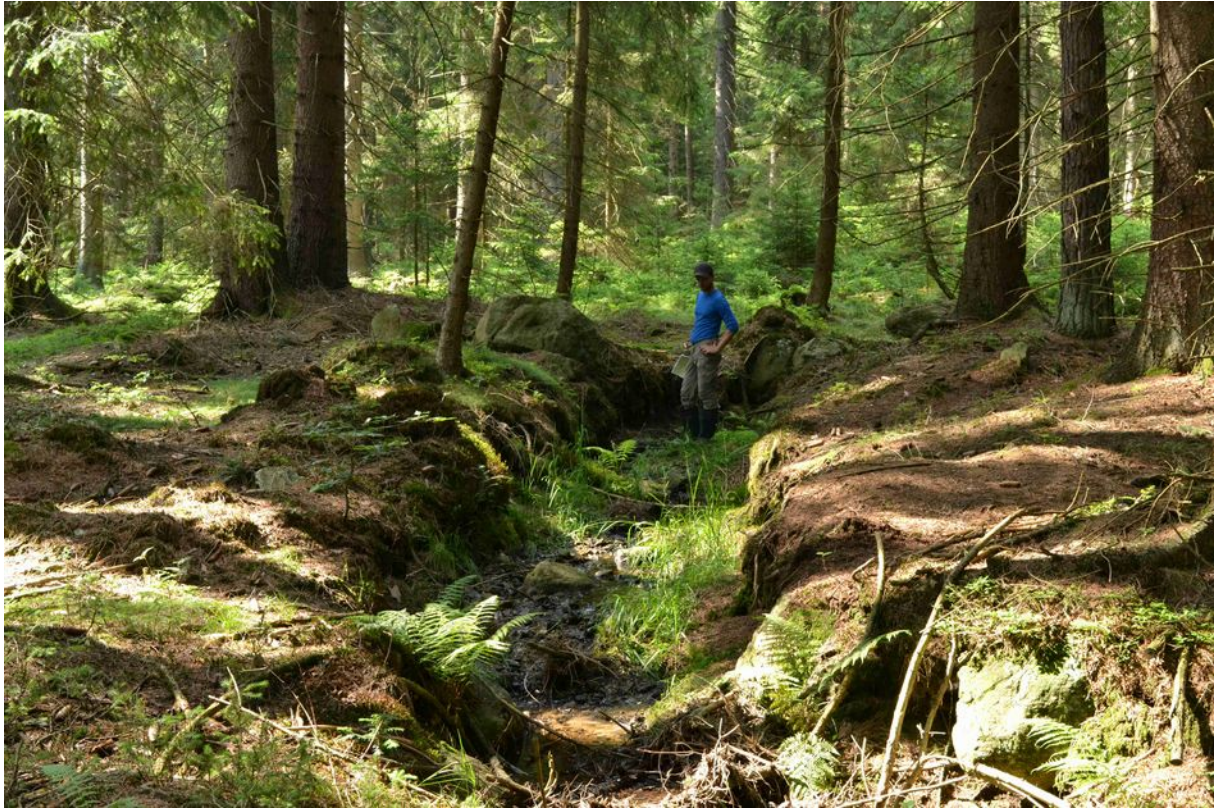
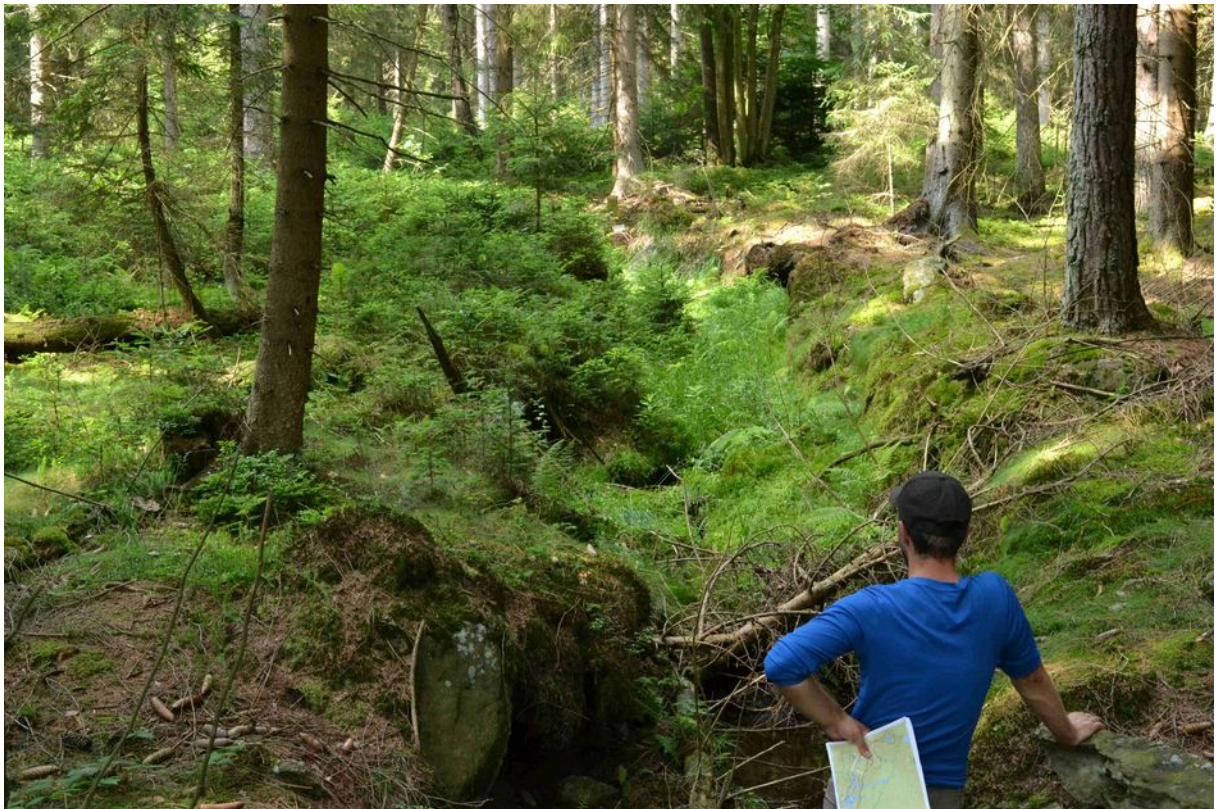
**ČÍSLO OPATŘENÍ: 105 (priorita 1)**

Pod železniční tratí (první dvě foto) je masivní erozní strž o hloubce až ke dvěma metrům, vzniklá v důsledku dřívějšího svedení Jódlova potoka do povrchového příkopu a malé vodní zdrže, zřízených pravděpodobně bez projektové přípravy ve spádnicí s nesoudržnými zeminami. Průměrná kubatura oderodovaného materiálu byla v roce 2008 odhadnuta na cca. 10m<sup>3</sup> / 1bm trasy. Nad tratí (druhá dvě foto) je systém odvodňovacích příkopů s různou mírou zahlužení ve smrkovém porostu. Hlavní tok je také silně erodován, ale stav se zdaleka nepřibližuje spodnímu úseku pod tratí.

1, 2: hluboká erozní strž pod železniční tratí; 3, 4: erodované koryto na cestou a železnici

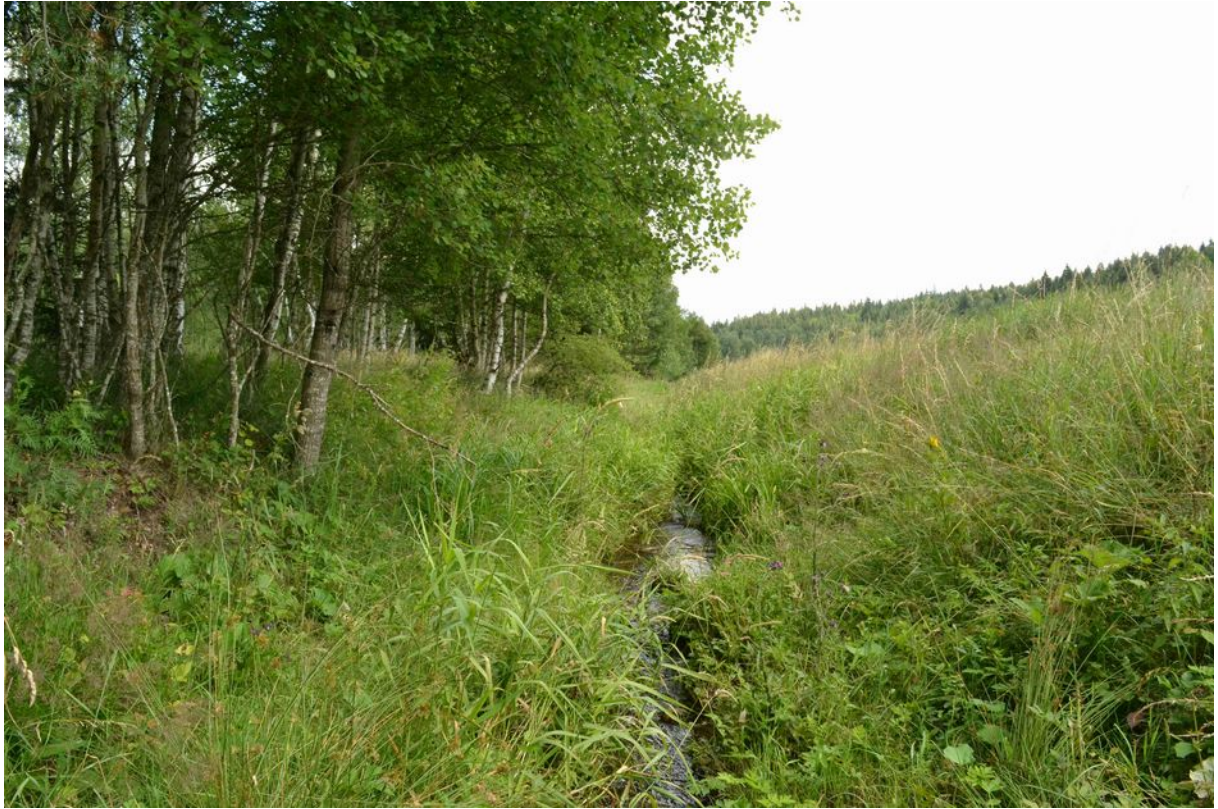
**ČÍSLO OPATŘENÍ: 87 (priorita 4)**

Revitalizace toku Zlatého potoka. Tok pod osadou Skříněřov je napřímen a zahlouben. Zpevnění břehů dříve zajišťovaly oplůtky z tyčoviny, které se již zcela rozpadly, a koryto je stabilizováno pobřežní vegetací. Zahloubené koryto bylo však dlouho však poměrně dobře prosvětlené a pobřežní vegetace i vegetace dna a oživení byly příznivé (zblochan vzplývavý, rozrazil potoční, rozrazil vodní, hvězdoš háčkatý, před povodněmi 2002 též zdrojovka pobřežní, silný výskyt blešivců potočních a ploštěnek potočních). Po povodni 2002 došlo k totálnímu strhání cenných zárostů a k jejich obnově do původního stavu nedošlo.

1: napřímené koryto Zlatého potoka

Vzhledem k uvedenému stavu je doporučeno ponechat většinu trasy s výjimkou spodního konce opatření v současném zahloubení, v celé trase však odstranit dřeviny (zejména smrk) a do dna uložit roztroušeně velké kameny pro stabilizaci zárostů (po povodni 2002 došlo k totálnímu strhání cenných zárostů a k jejich obnově do původního stavu nedošlo ani po 5ti letech).

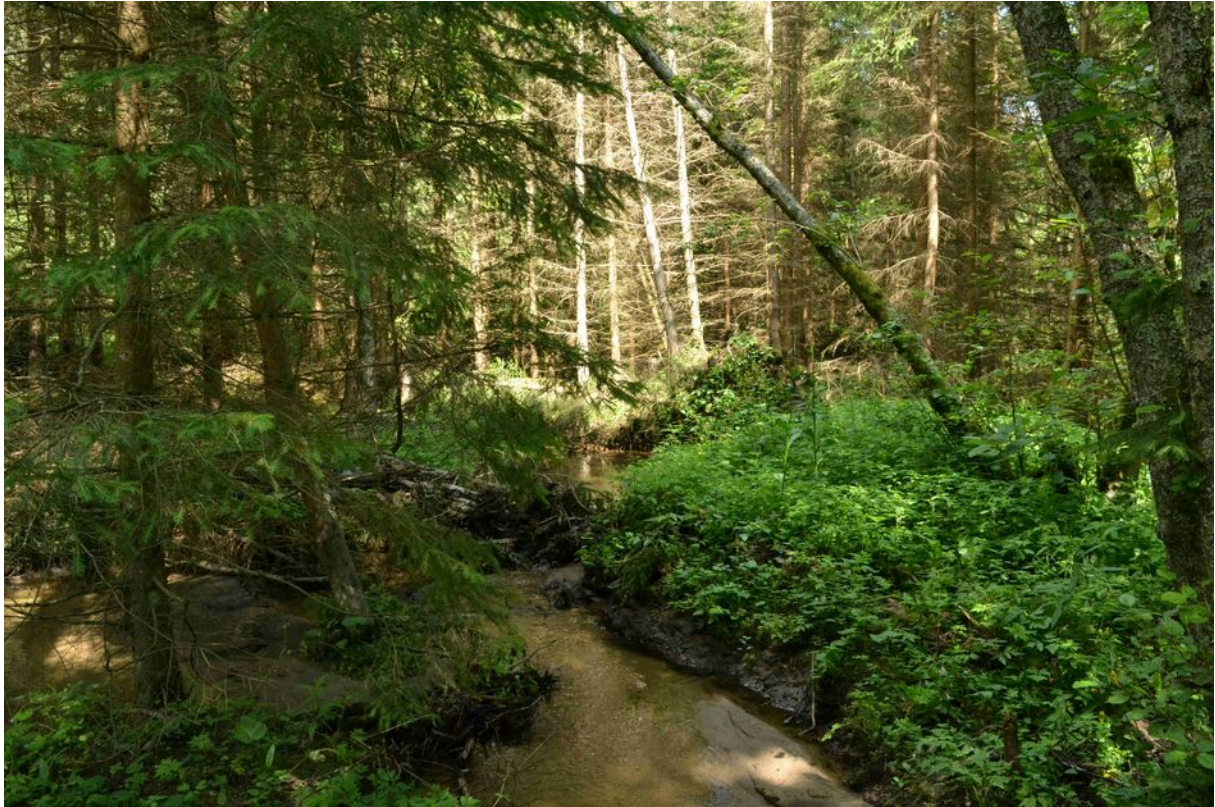
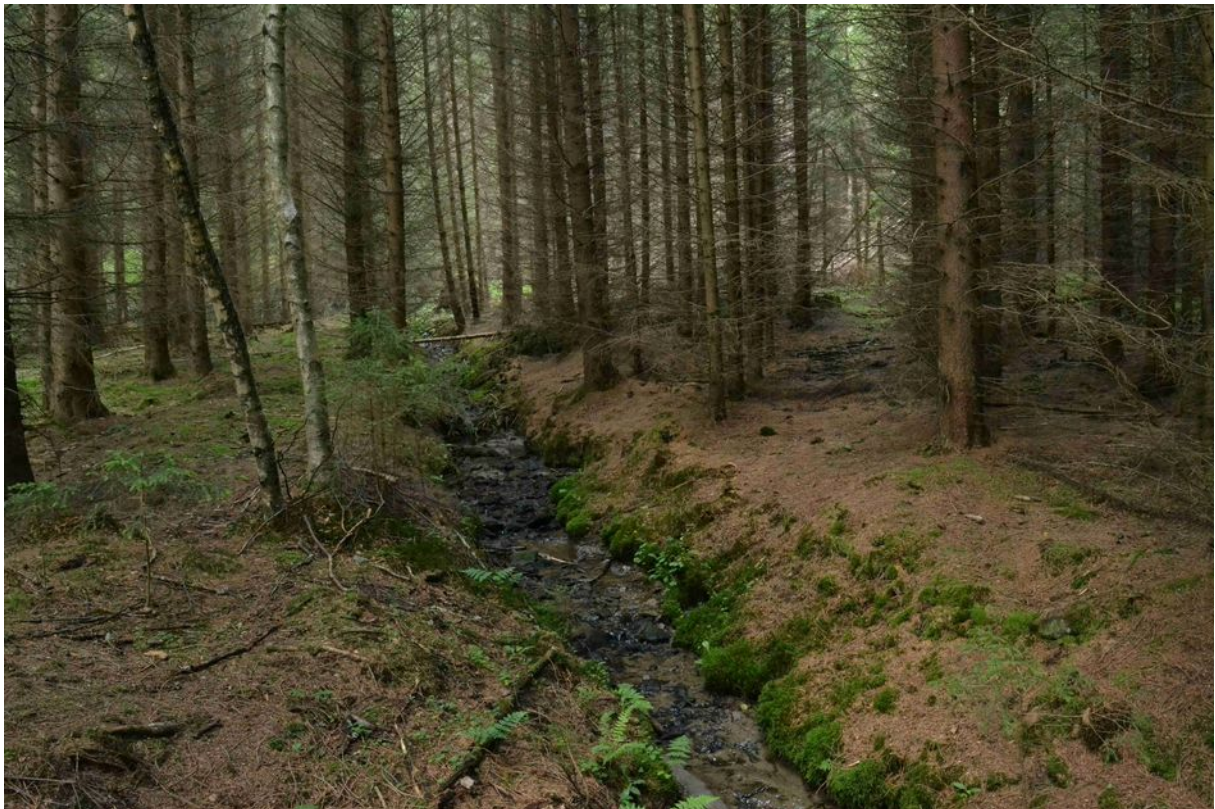
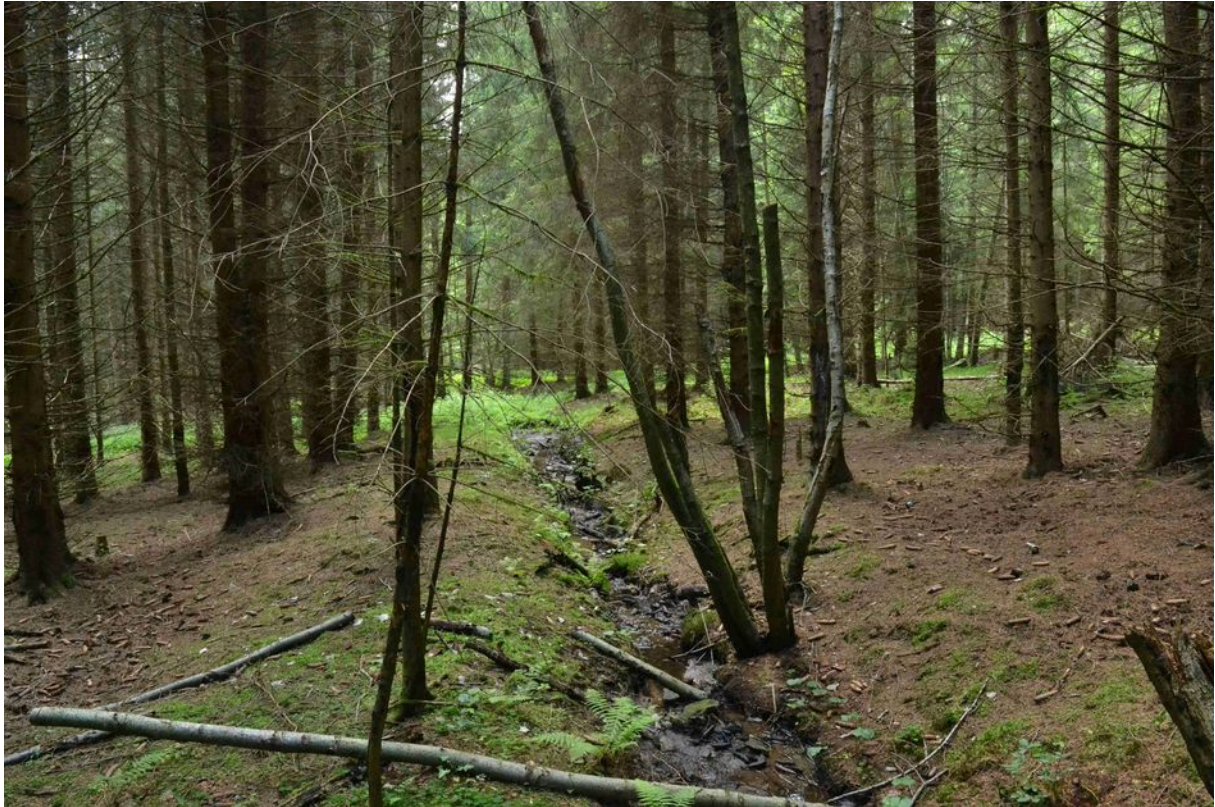
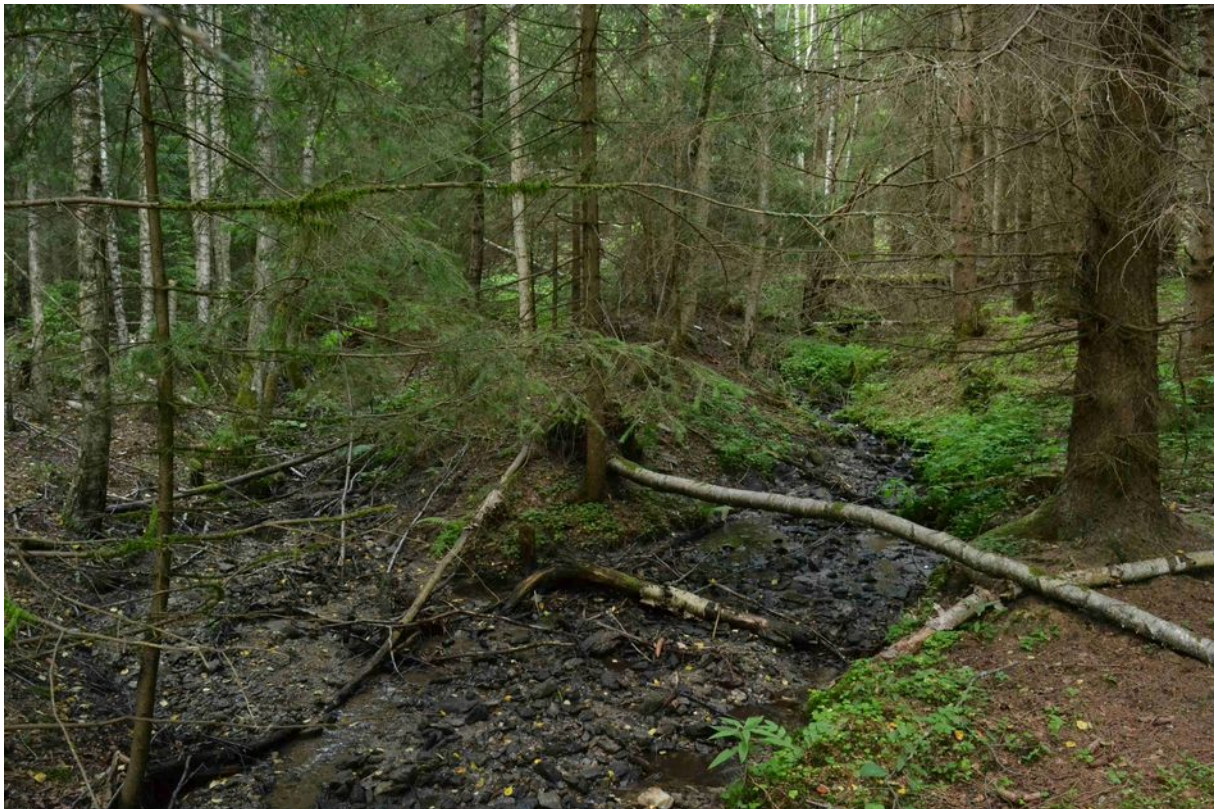
**ČÍSLO OPATŘENÍ: 103 (priorita 1)**

Celý úsek Zlatého potoka pod regulovaným úsekem u Skříňčova je morfologicky dobře zachovalý, ale jeho niva a přilehlé jižní svahy jsou vesměs zalesněné smrkem, často ve velmi hustých a tmavých porostech. Oblast je bohatá na prameniště a niva je na řadě míst podmaččená. Celé území je ale odvodněno odvodňovacími příkopy, v řadě případů značně erodujícími. Plocha je zcela degradovaná z hlediska ochrany perlorodky (nepřispívá k produkci potravy, nedochází k prohřívání vody) a i pro další organismy, které by mohly využívat nivu (např. obojživelníci). Oblast se nachází bezprostředně nad někdejší horní hranicí výskytu perlorodky ve Zlatém potoce.

1: Zlatý potok v nivě zalesněné smrkem; 2, 3, 4: odvodňovací příkopy v řešené ploše v hustém smrkovém porostu

V ploše opatření bude zlikvidováno povrchové odvodnění. Odvodňovací příkopy budou uzavřeny kamennými záhozy, uzávěrami z dřevin (*vrboolšovými rošty*) a zeminou. Voda z pramenišť bude svedena pomocí povrchových stružek mimo příkopy. Porosty smrku a sukcesních dřevin budou odstraněny z pramenišť a podél stružek do vzdálenosti rovnou výšce vzrostlých stromů (cca 30m). Niva Zlatého potoka bude zcela odlesněna v celé délce koryta od konce regulovaného úseku po bývalý Ledrův mlýn.

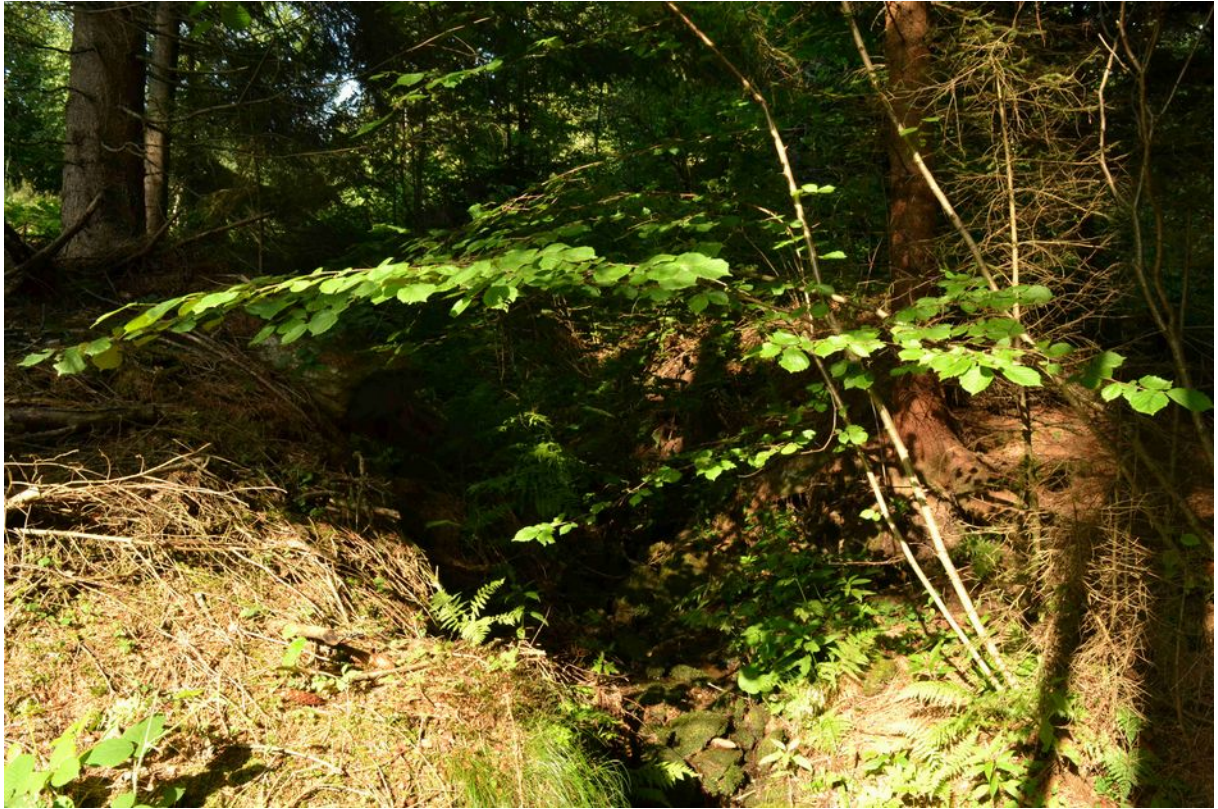
**ČÍSLO OPATŘENÍ: 99 (priorita 4)**

1: pohled na erodované místo

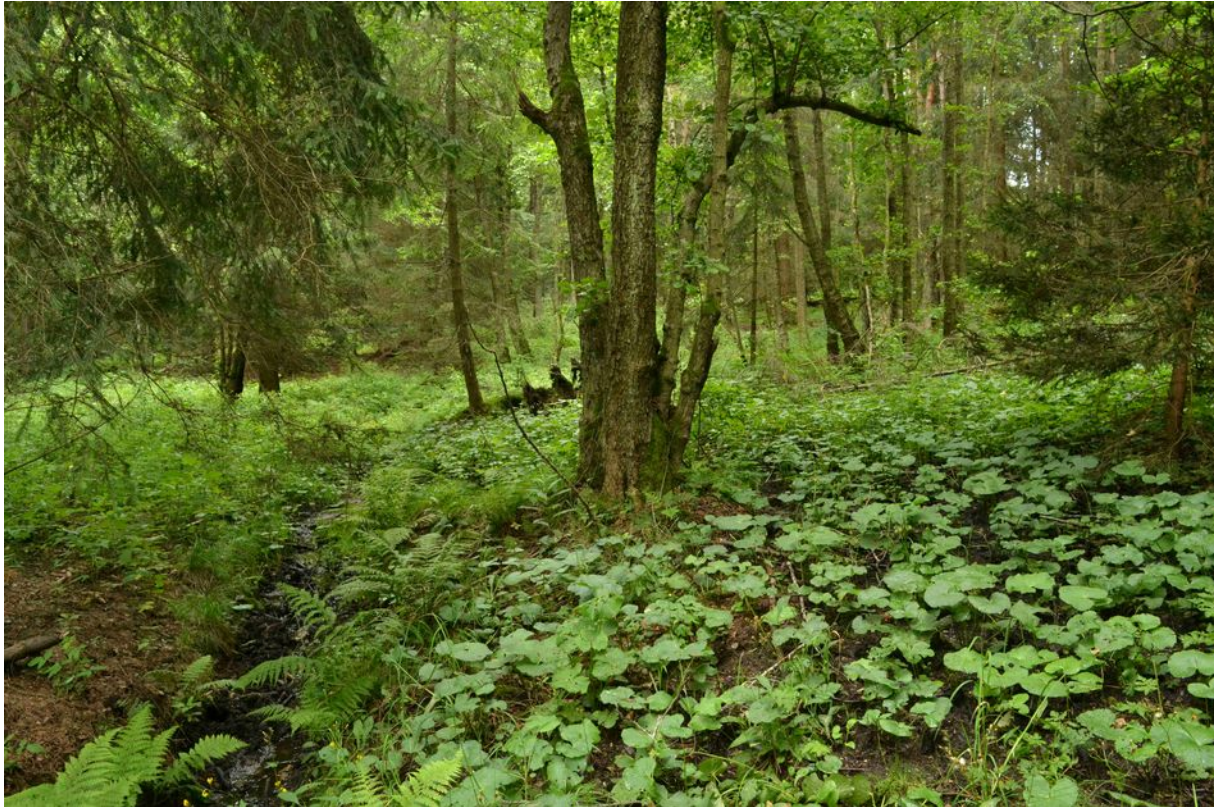
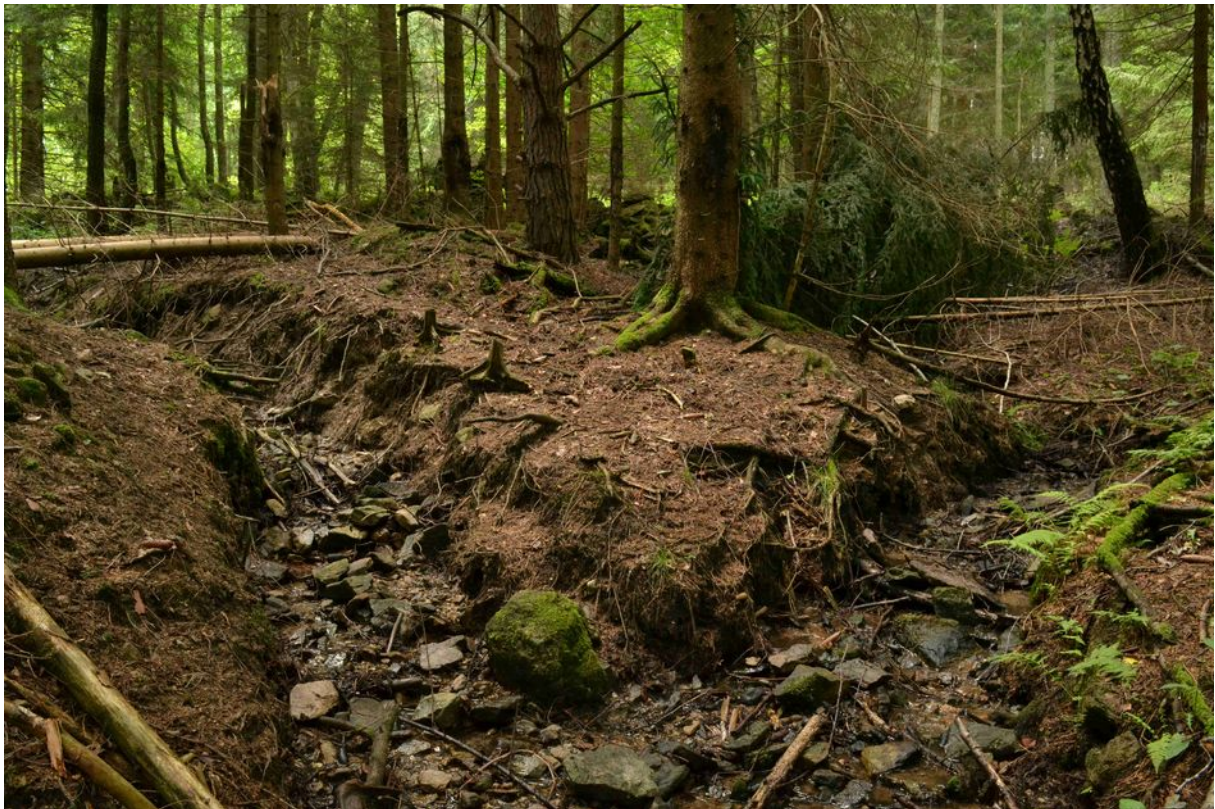
**ČÍSLO OPATŘENÍ: 113 (priorita 2)**

1: příkop odvodňující prameniště; 2: erodující odvodnění ve smrkovém porostu

Odvodnění v prameništích bude zasypáno. Bude obnoven odtok z horní části přerušením kamenného snosu na několika místech a vytvořením malých stružek, svádějících vodu do dolní části. Dolní část prameniště bude odlesněna. Eroze koryta bude sanována zasypáním nejhlubších míst kamenem a menšími kamennými uzávěrami v pravidelném intervalu ve zbytku toku tak, aby došlo k vyzdvižení dna. Rozvolněním smrkového porostu pobřežních pozemků na délku 20 m od břehů koryta se docílí vhodného vegetačního oživení toku a pobřežních pozemků.

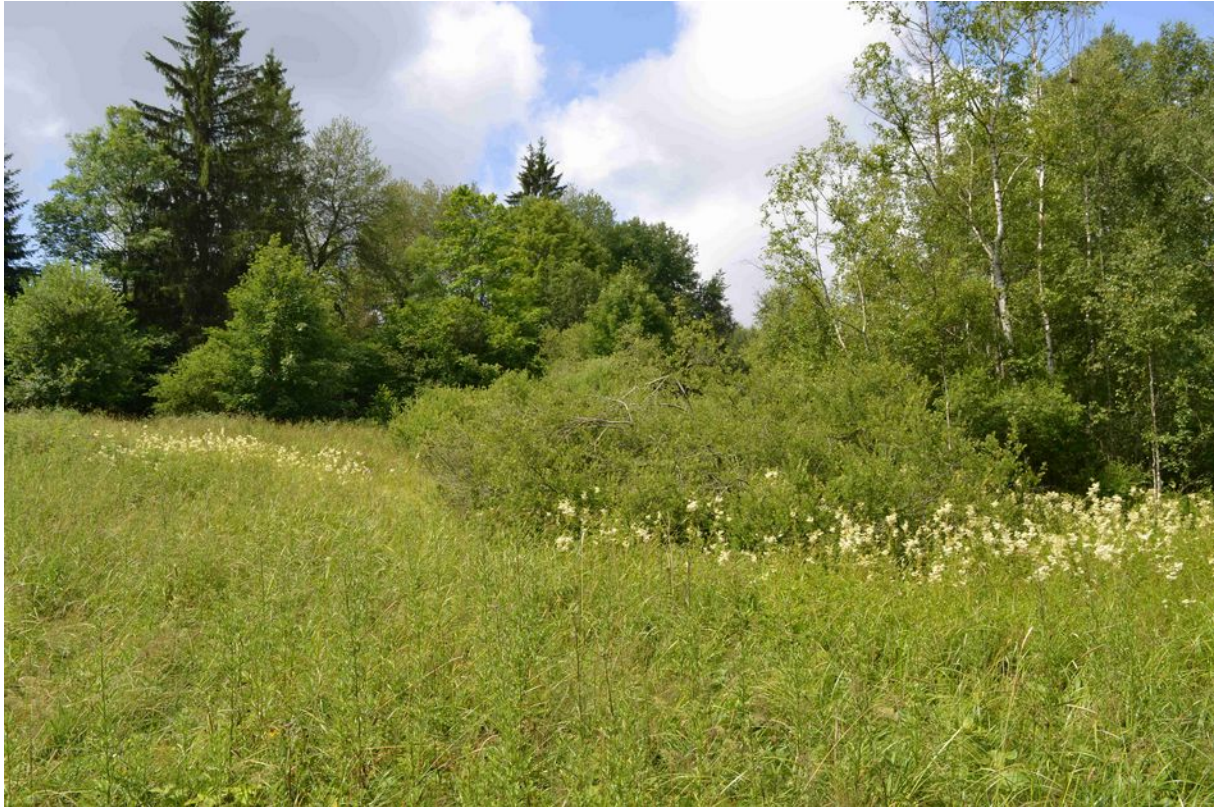
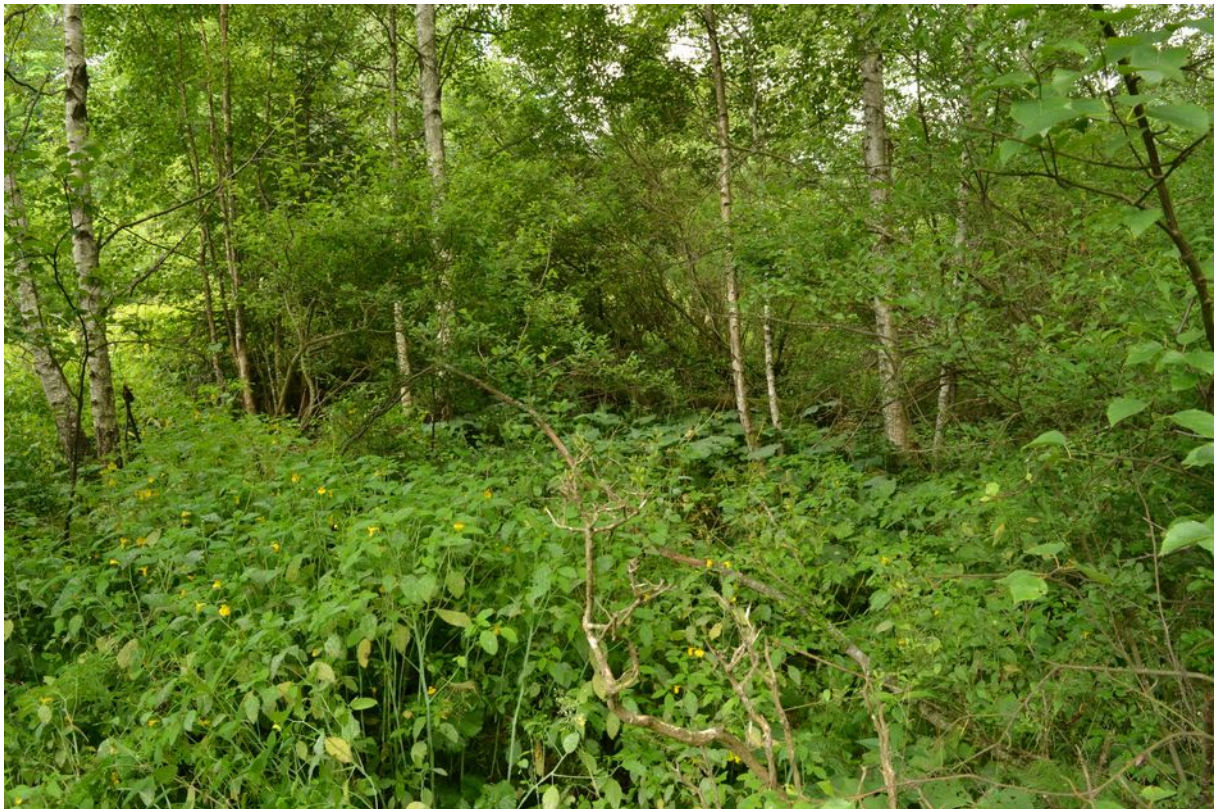
**ČÍSLO OPATŘENÍ: 115 (priorita 4)**

Pod vsí Koryto se nachází mokřad, do kterého stéká část vody z osady. Voda je ale vedena spíše podél mokřadu, odvodňovacím příkopem. Mokřad je částečně zarostlý náletovými dřevinami.

1: pohled na plochu navrženého opatření; 2: zárůst náletem v levé části plochy

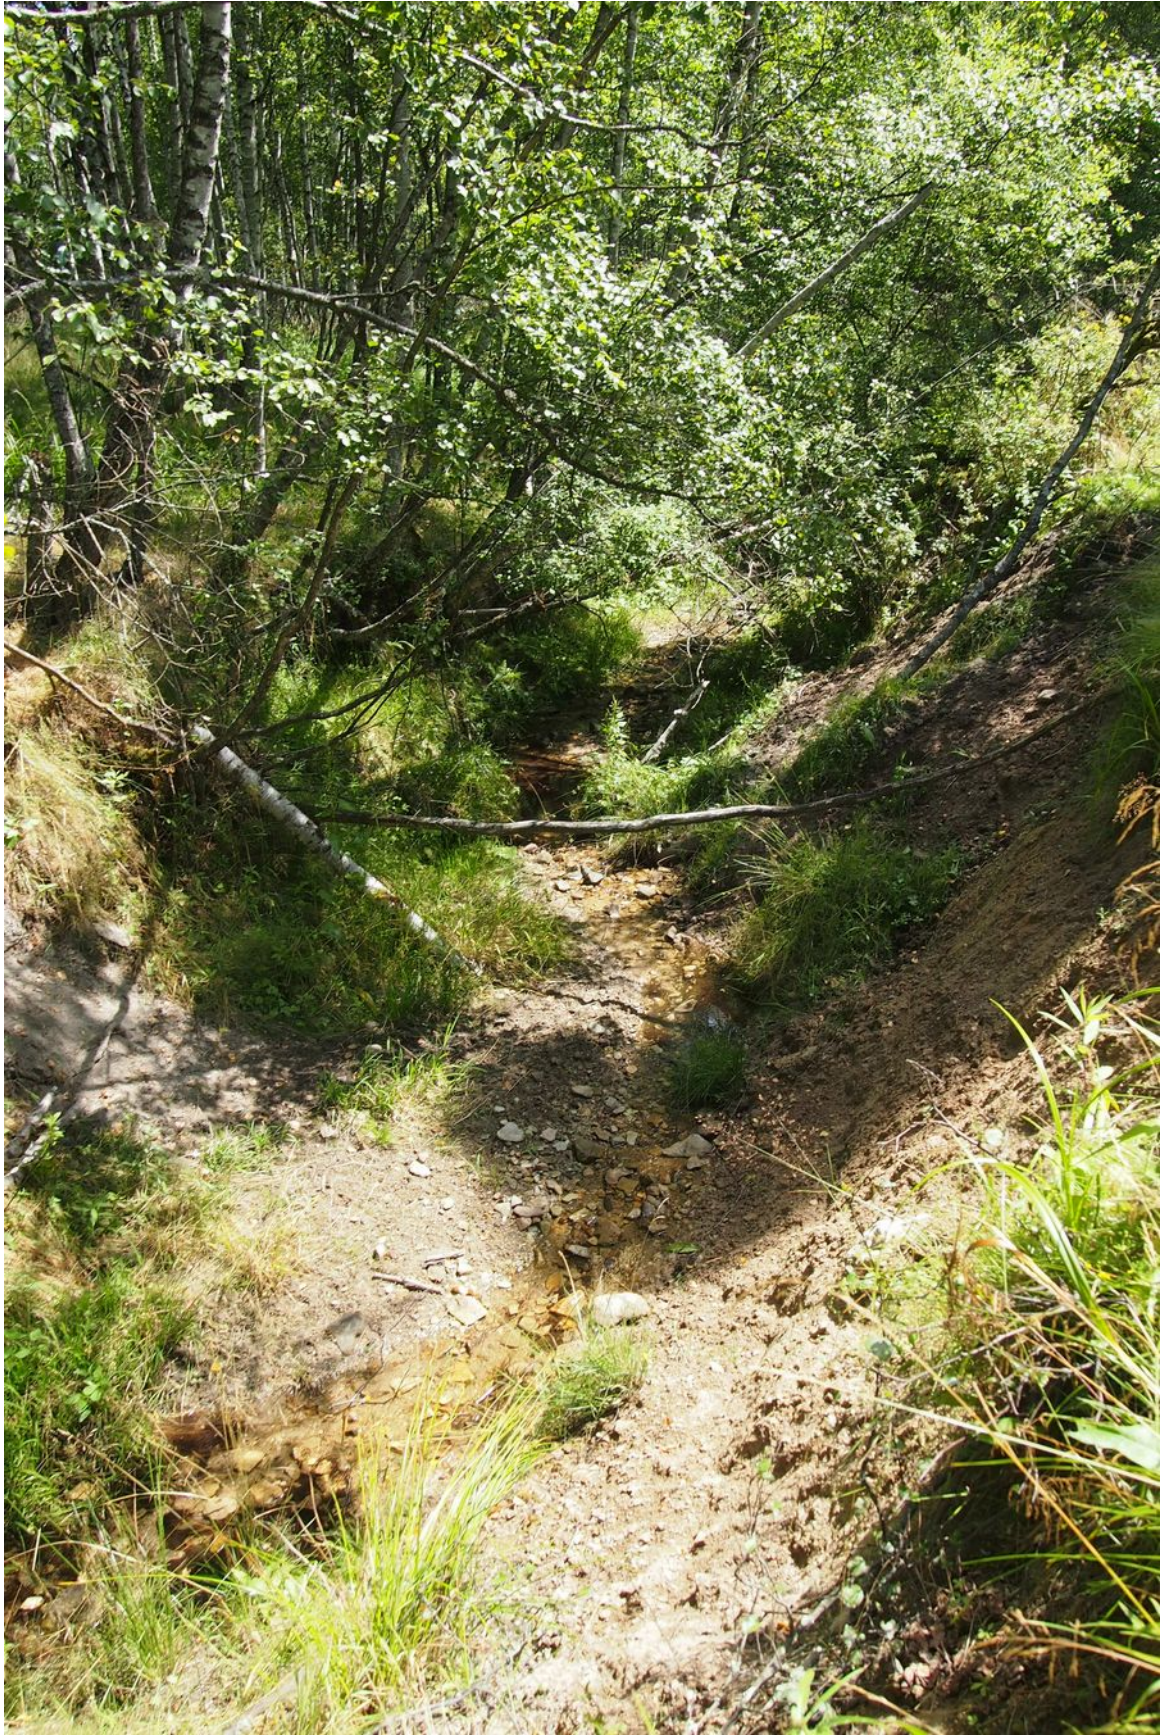
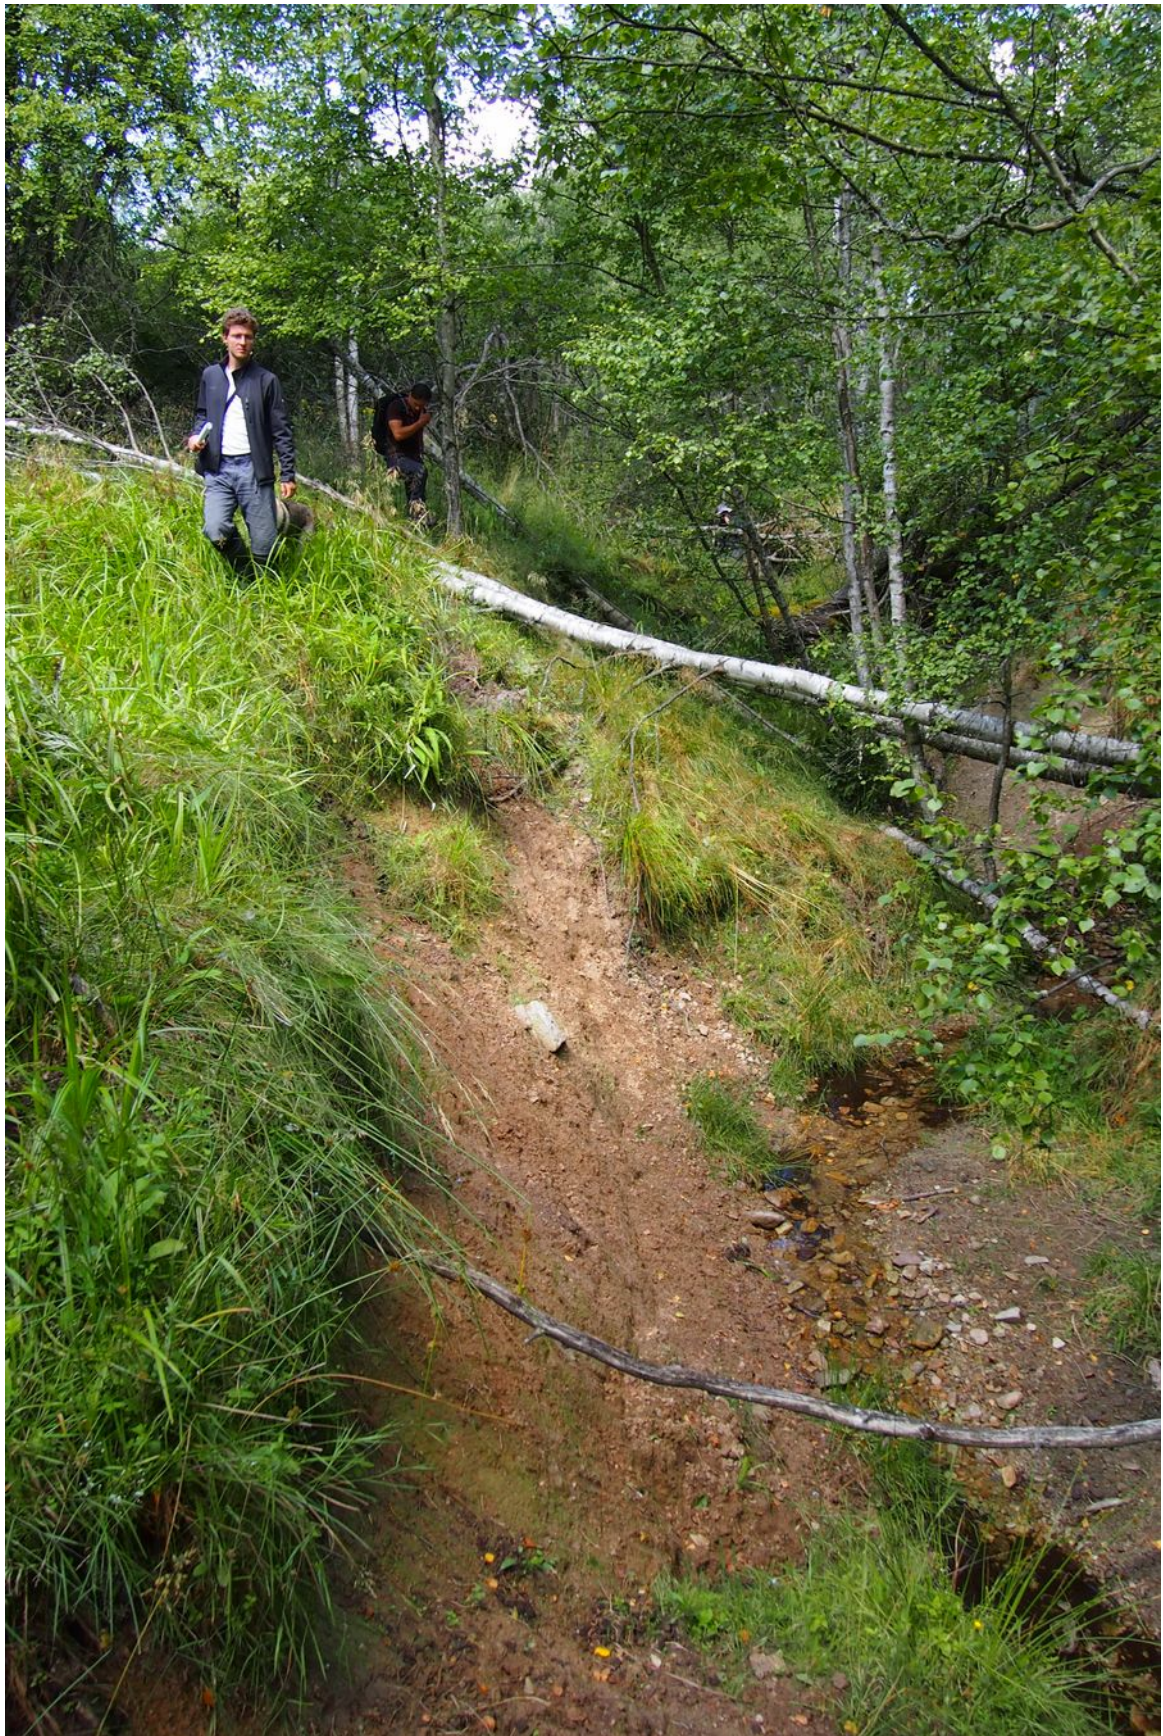
**ČÍSLO OPATŘENÍ: 126 (priorita 1)**

1, 2: erozní strž v napřímeném úseku Lučního potoka (2015).

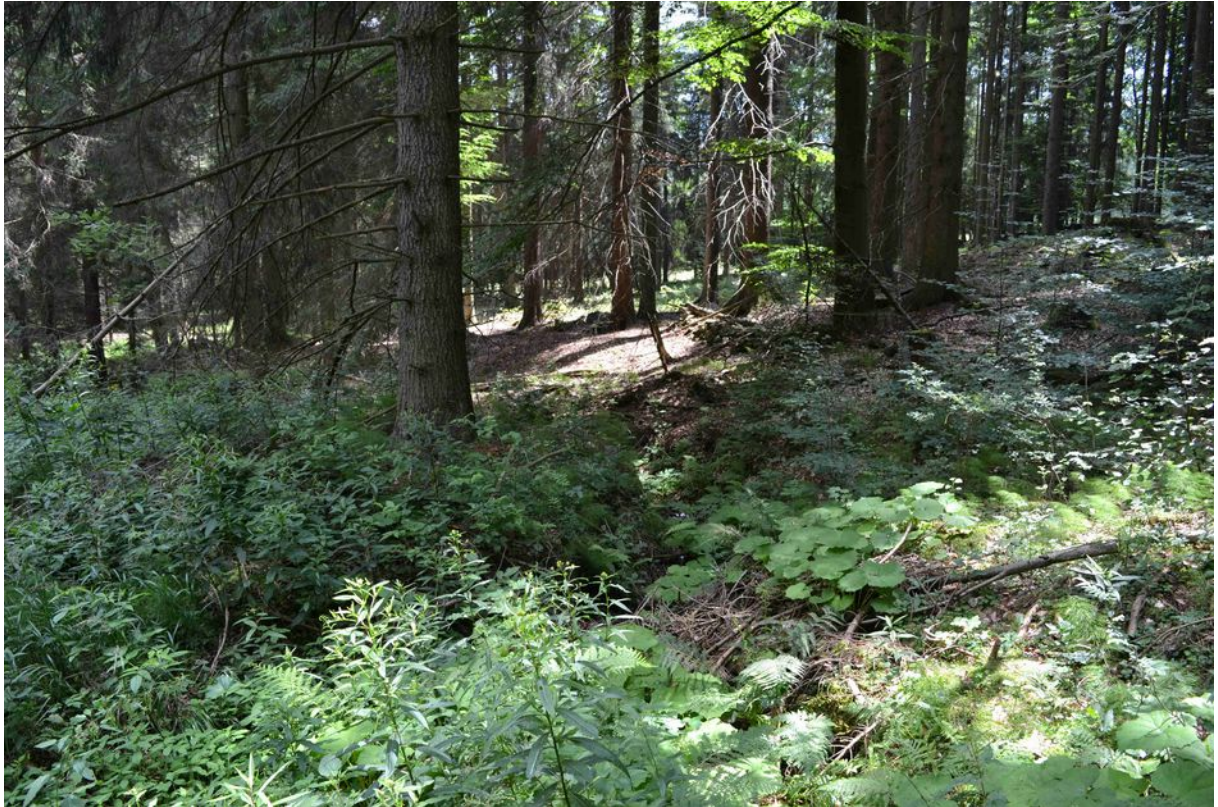
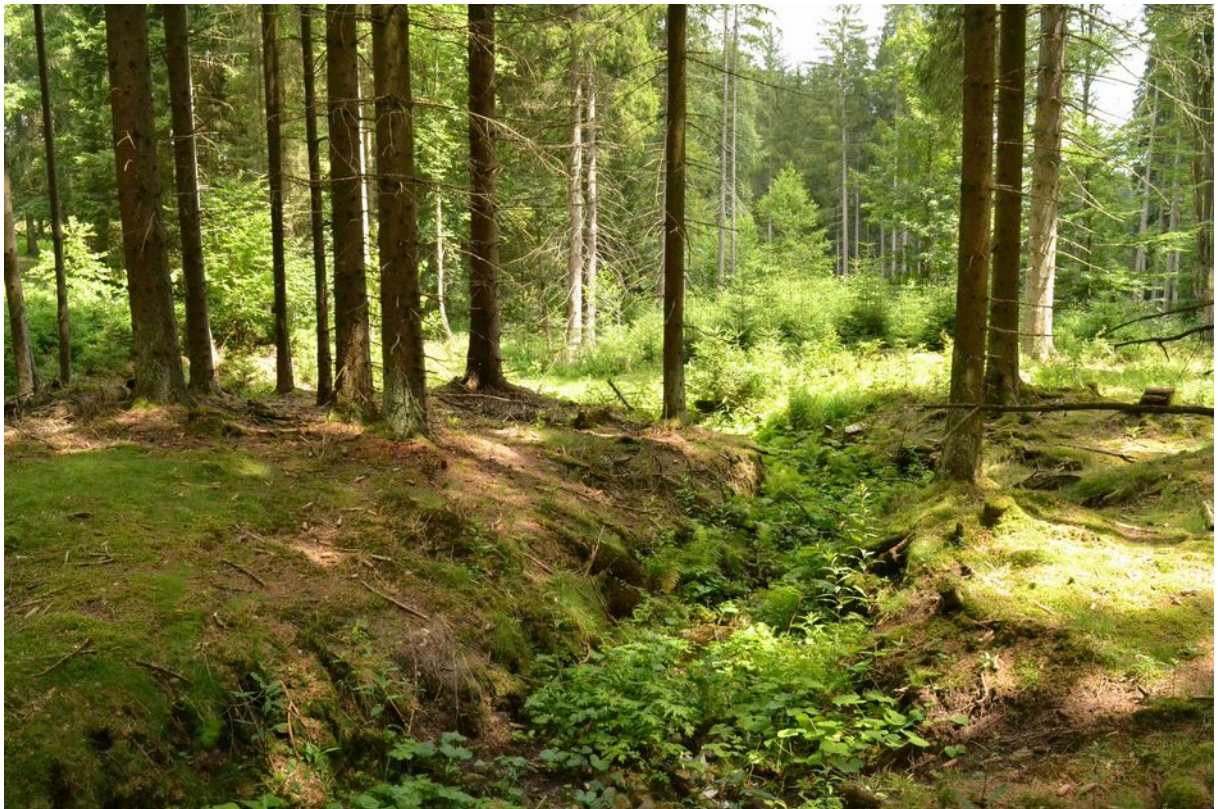
**ČÍSLO OPATŘENÍ: 132 (priorita 3)**

1, 2: odvodňovací příkopy na řešené ploše

Pro eliminaci vnosu splavenin do Lučního potoka navržena kombinace kamenných uzávěr, štěrkových filtračních záhozů (lze použít i drátokamenné technologie s netoxickou povrchovou úpravou) a vrboolšových roštů, které umožní ukládání erozních splavenin a postupné zdvižení dna. Pro stabilizaci břehů a docílení vegetačního oživení toku a pobřežních pozemků je třeba prosvětlit smrkový porost pobřežních pozemků v šíři 20 m od břehů koryta.

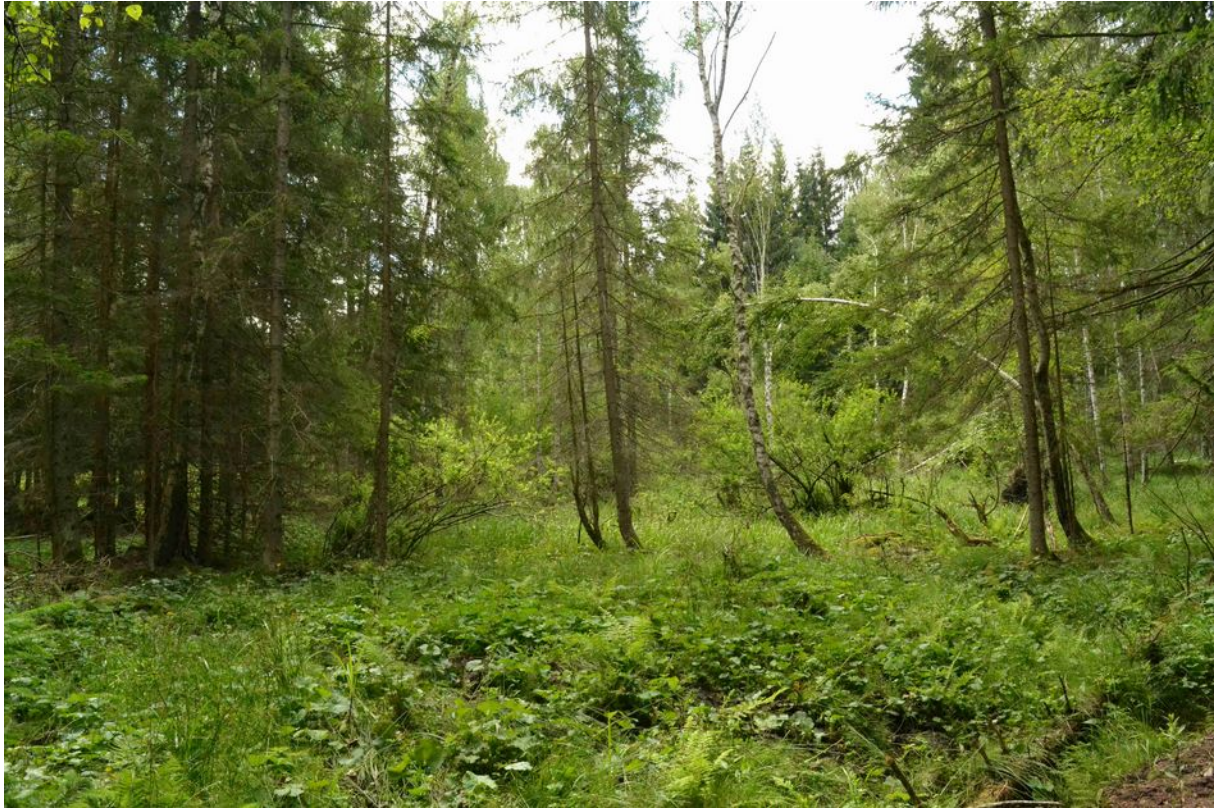
**ČÍSLO OPATŘENÍ: 134 (priorita 3)**

Prameniště porostlé sukcesními dřevinami, v horní části je větší zastoupení smrku. Odtok odvodňovacími příkopy.

1: plocha prameniště

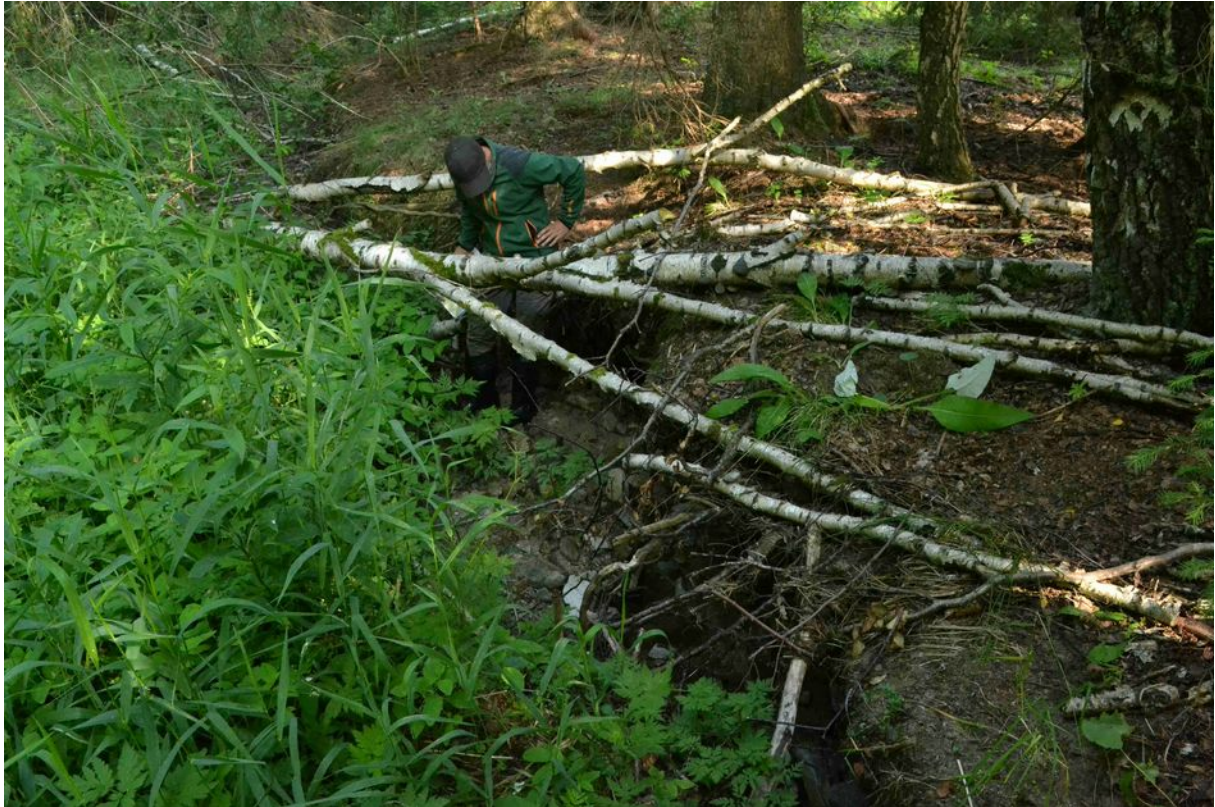
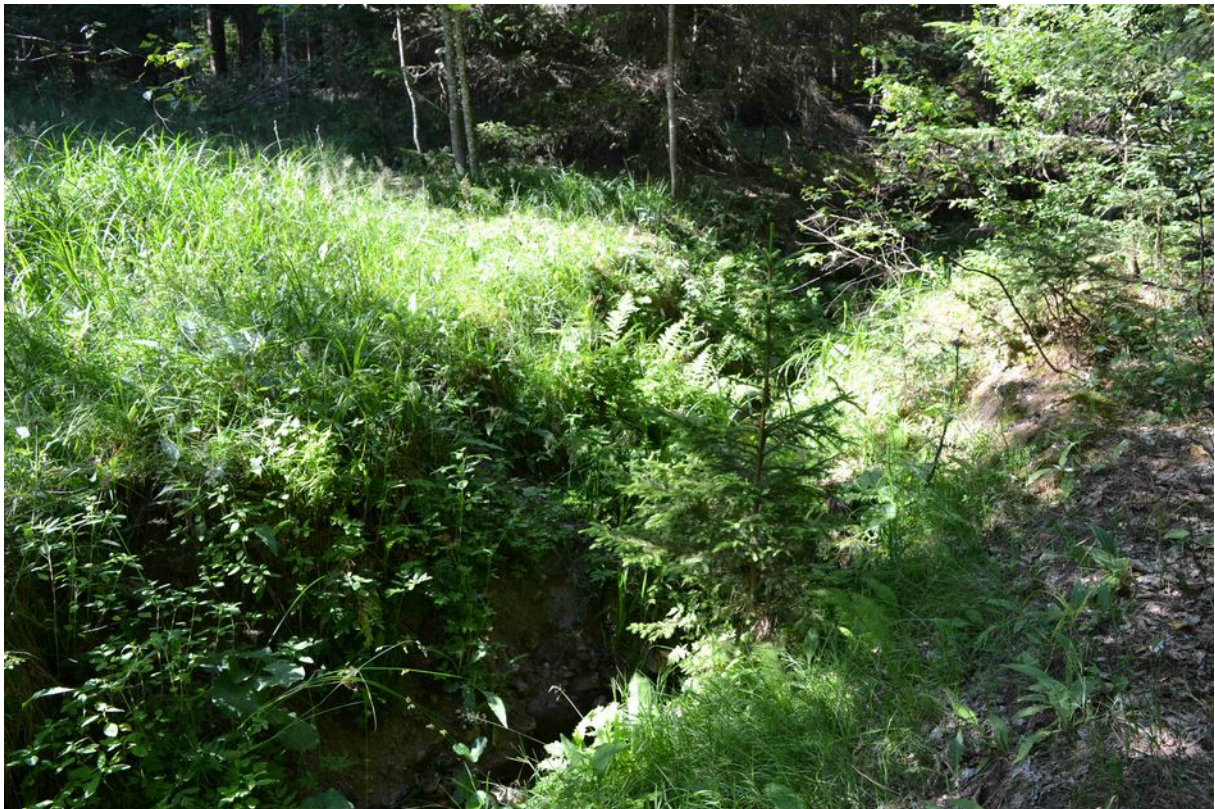
**ČÍSLO OPATŘENÍ: 136 (priorita 2)**

1, 2: erodované koryto přibližně uprostřed řešeného úseku.

Zřízeny budou kamenné uzávěry a vrboolšové rošty, které umožní ukládání erozních splavenin a postupné zdvižení dna. K vegetačnímu oživení a stabilizaci břehů je nutné odstranit nebo zásadně proředit porosty podél toku Čapího potoka.
