**Aktualizace opatření speciální revitalizační studie  
povodí Zlatého potoka**

Ondřej Korábek & Tomáš Bodnár

*2020*

*AOPK ČR*

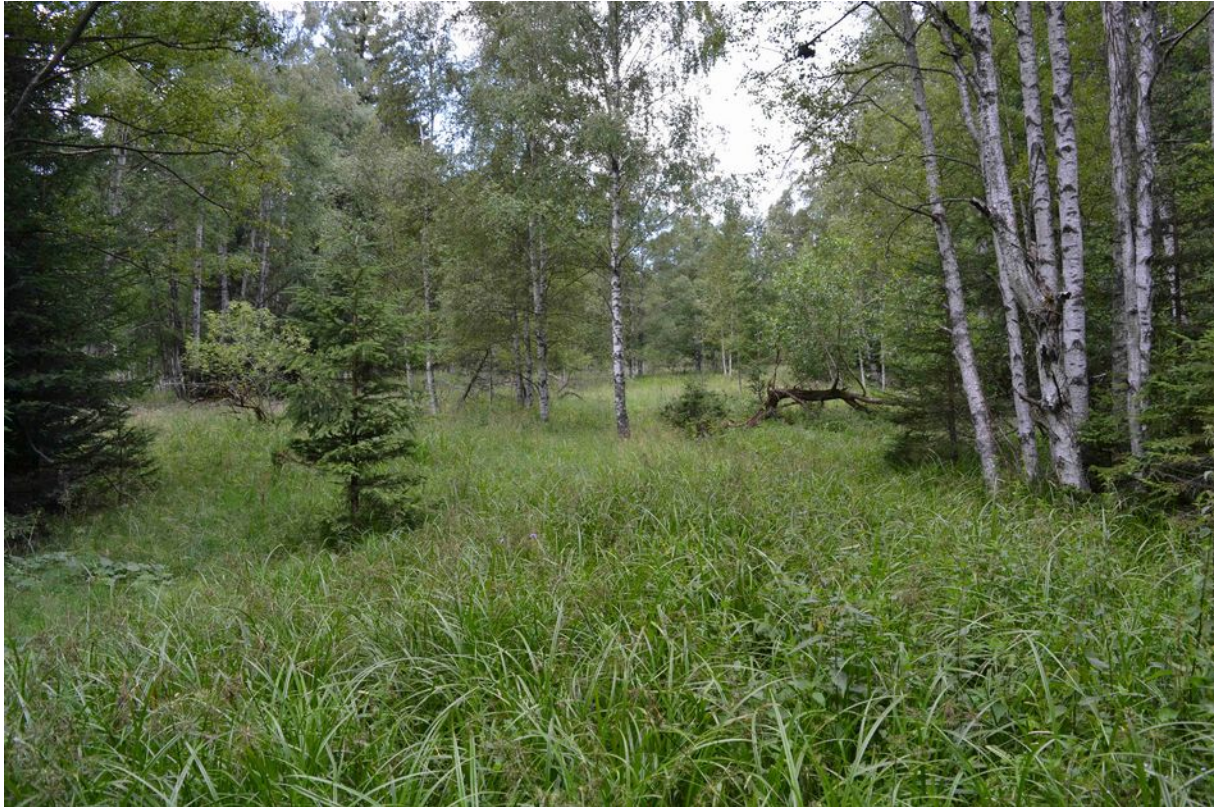
1, 2: nezalesněná horní část plochy pod sedimentačním rozlivem na Lučním potoce

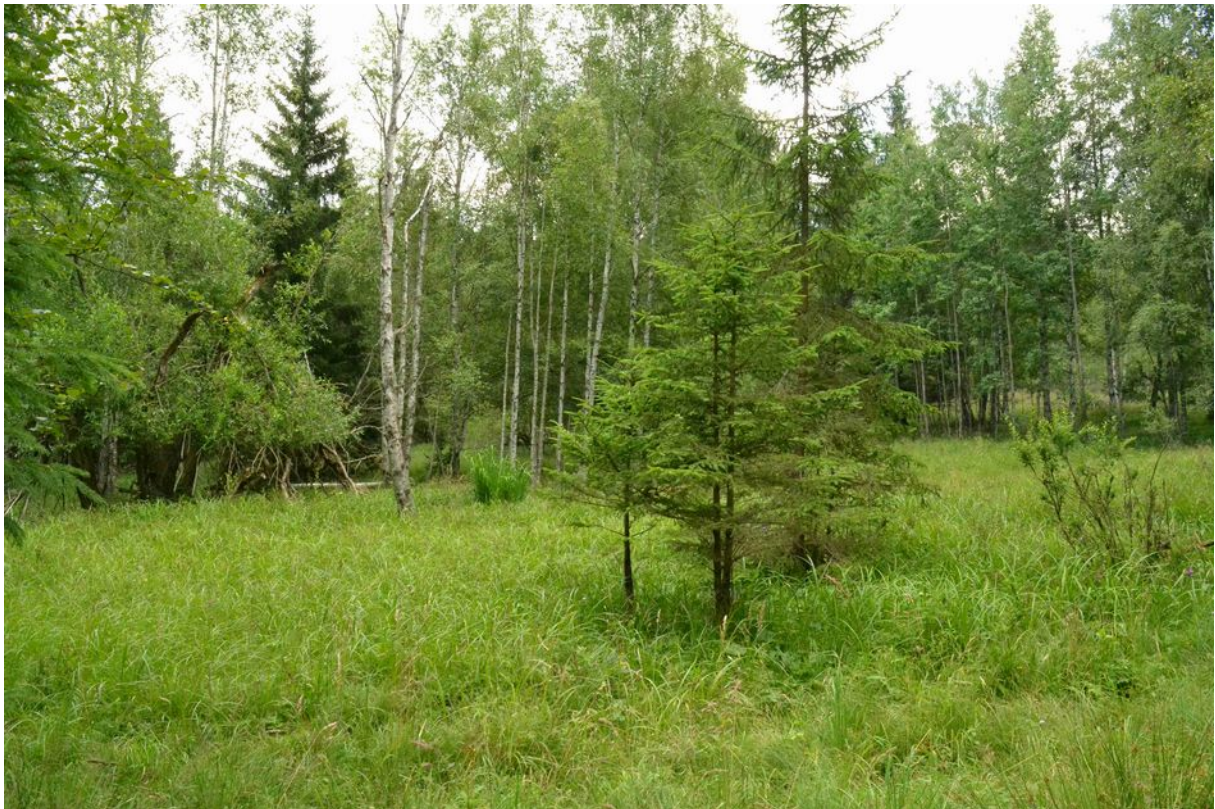
**ČÍSLO OPATŘENÍ: 140 (priorita 1)**

V současnosti je místo opatření na parcele p.č. 917, vlastník AOPK ČR, z části zalesněné smrkovým porostem, zčásti zarostlé hustým porostem sukcesích dřevin. Jedná se o cennou rozsáhlou pramennou oblast, navíc sycenou prameništi z vyšších partií svahu. Na témže pozemku je umístěn jeden z rozlivů zřízených pro sedimentaci unášeného materiálu z eroze v nejvyšší části Lučního potoka. Ve spodní části místa opatření jsou mírně erodované odvodňovací příkopy.

V oblasti je třeba silné rozpojení až úplné odstranění porostu dřevin (parcela je vedena jako trvalý travní porost), čímž dojde k celkovému oteplení a žádoucímu vhodnému vegetačnímu oživení toku a pobřežních pozemků v celé oblasti opatření. Plocha může být využita ke zřízení oteplovacího a potravního prvku s rozvedením vody malými stružkami po ploše nivy nebo zřízení tůní pro podporu obojživelníků.

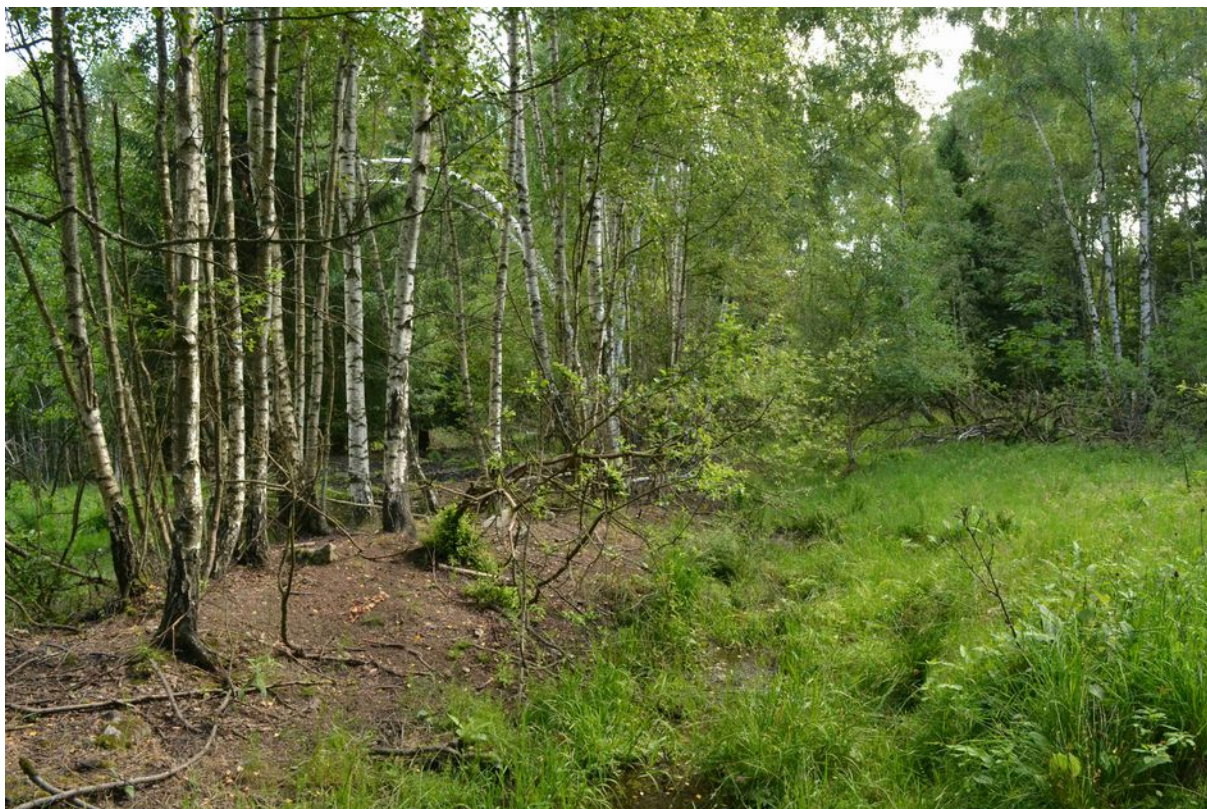
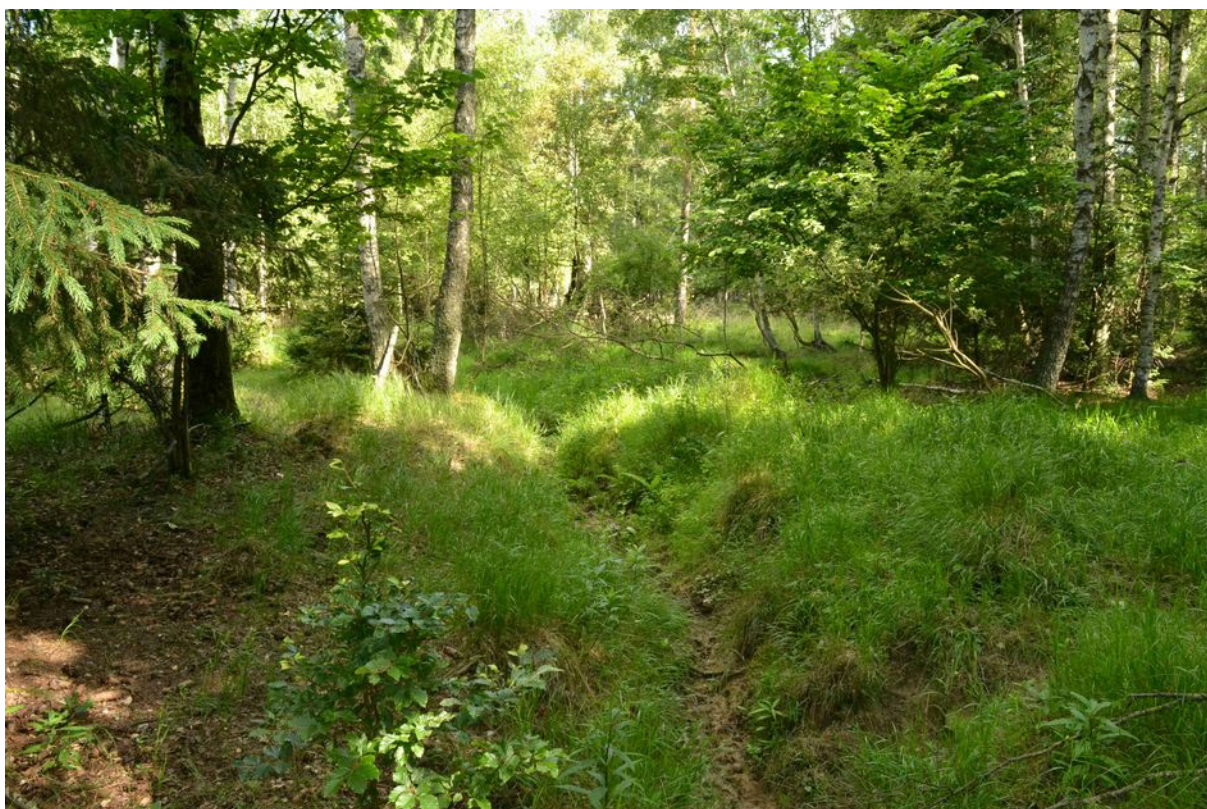
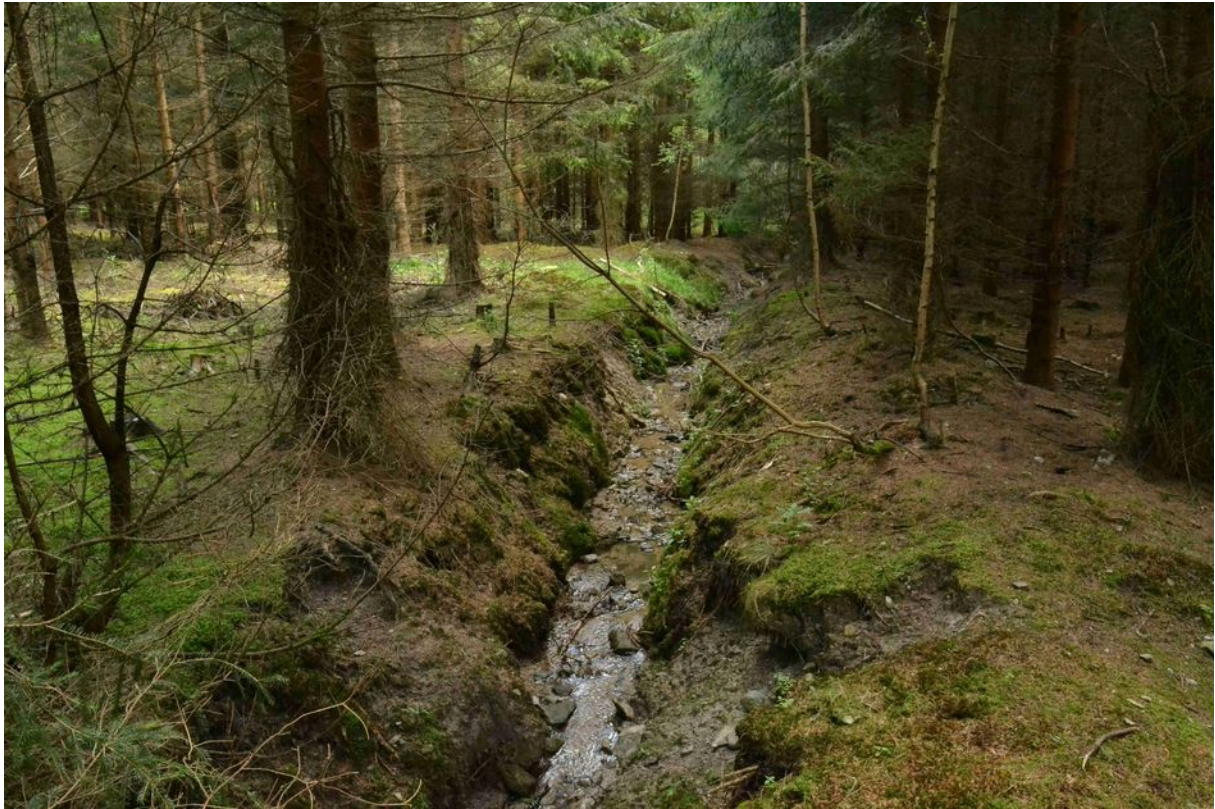
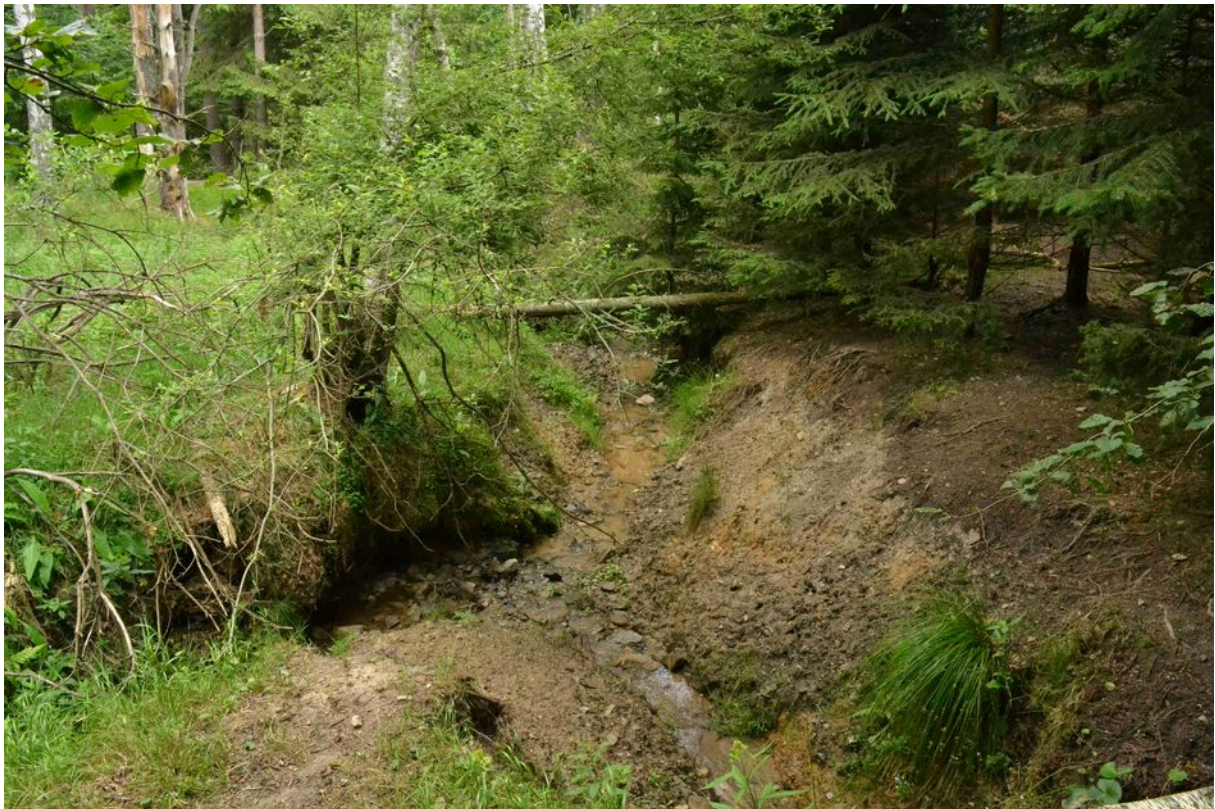
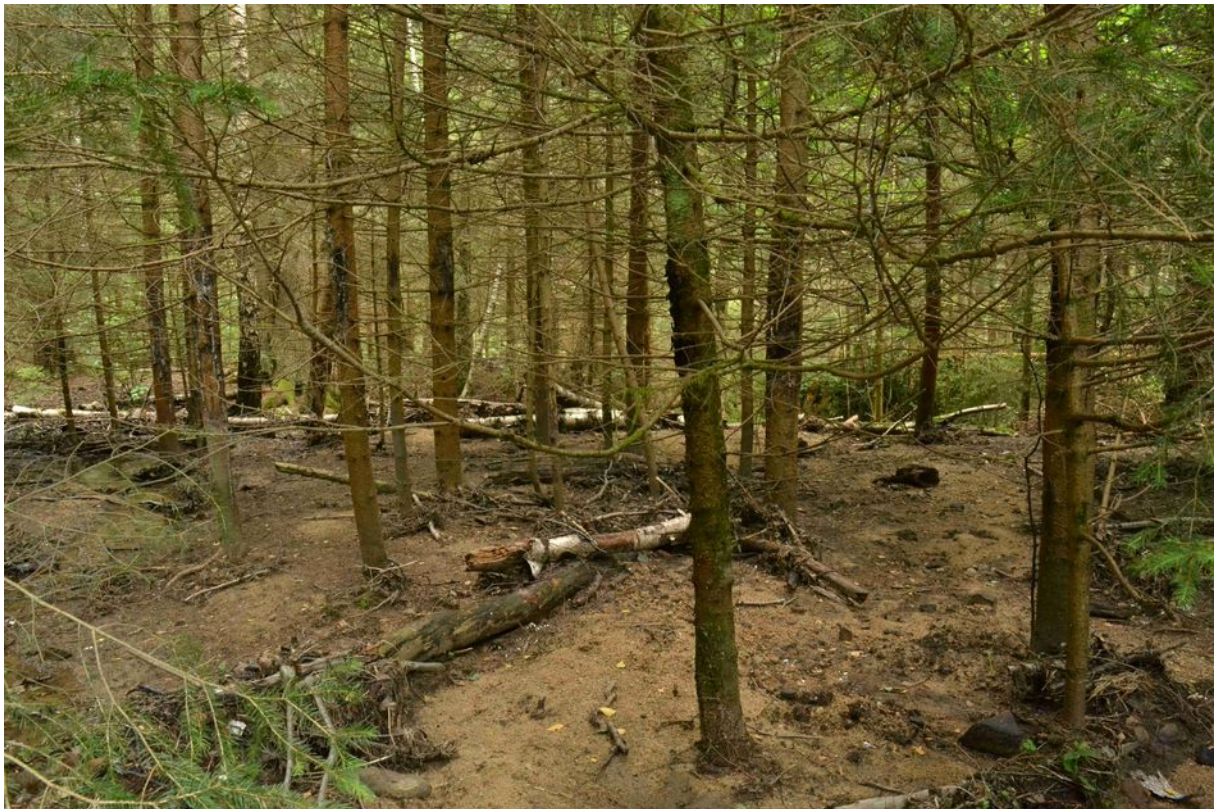
**ČÍSLO OPATŘENÍ: 141 (priorita 1)**

Celé povodí Rysího potoka je zásadním způsobem degradováno a je zdrojem značného množství erodovaného materiálu. Poměrně rozsáhlá prameniště potoka jsou odvodněná soustavou příkopů a částečně zalesněná. Odtok z pramenné oblasti je sveden do odvodňovacích příkopů, které níže vedou hustými smrkovými porosty. Na příkopech se nachází řada výrazně zahloubených míst. Zahloubení místy (48°54'45"N 14°03'39"E) zasahuje do jílových vrstev, které jsou zdrojem velmi jemných sedimentů s vysoce negativním vlivem na biotop perlorodky. V bodě 48°54'54"N 14°03'34"E jsou nad kamenným snosem usazené rozsáhlé lavice splavenin, pod snosem je hluboký výmol.

1, 2: odvodňovací příkopy v pramenných plochách; 3, 4, 5, 6: erodující lesnické odvodnění; 7, 8: spontánně vytvořený sedimentační prostor nad starým kamenným snosem; 9, 10: koryto v dolní části plochy; 11: digitální model reliéfu s viditelným erodovaným odvodněním.

Je třeba provést komplexní revitalizaci povodí Rysího potoka, aby došlo ke zpomalení odtoku vody, eliminaci eroze a obnově funkce pramenišť. Odvodnění v pramenné oblasti bude zasypano, odtok může být proveden malými povrchovými stružkami. Budou odstraněny náletové dřeviny a smrk v zamokřených plochách a jejich bezprostředním okolí. Erodující místa odvodnění pod hlavní plochou pramenišť budou vyplněna kamennými záhozy či jinými postupy tak, aby došlo k vyzdvižení dna. Bude také ověřena možnost svést Rysí potok mimo erodované odvodnění. Podél celého toku Rysího potoka bude v šíři 20 m na obě strany toku odstraněn stromový porost.

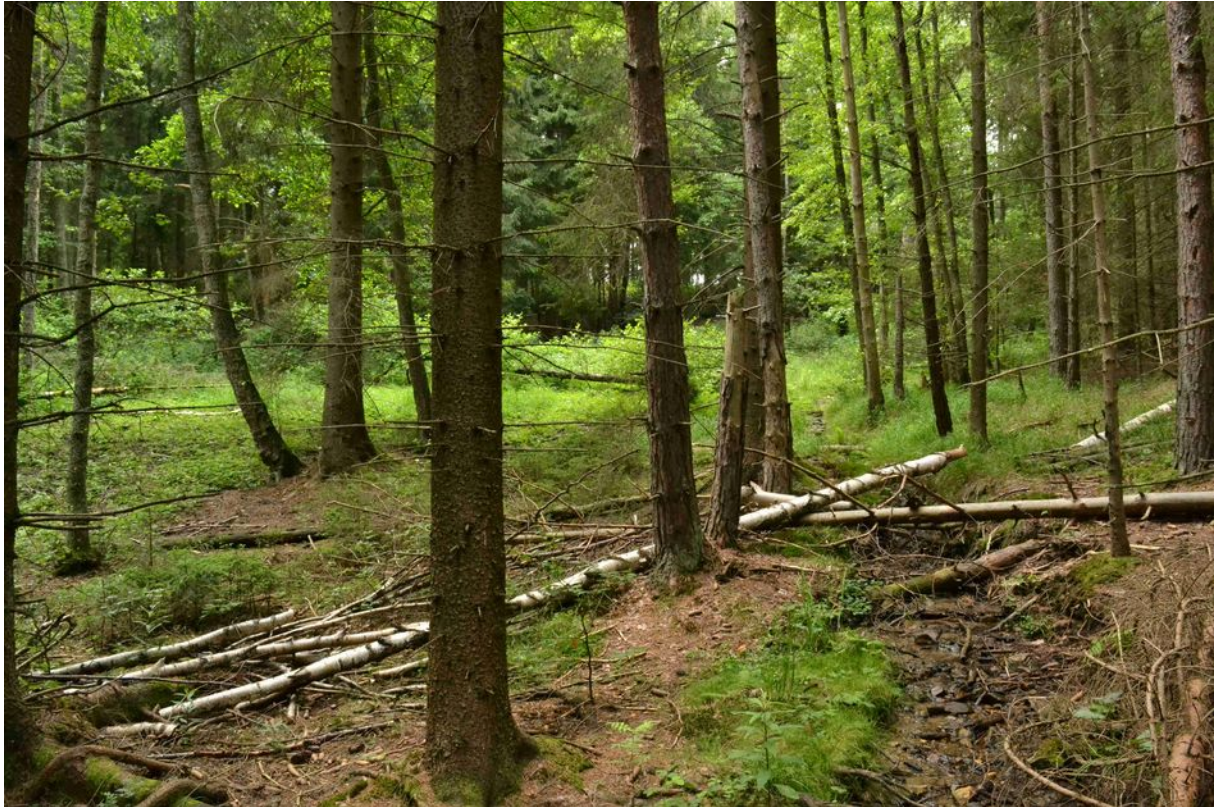
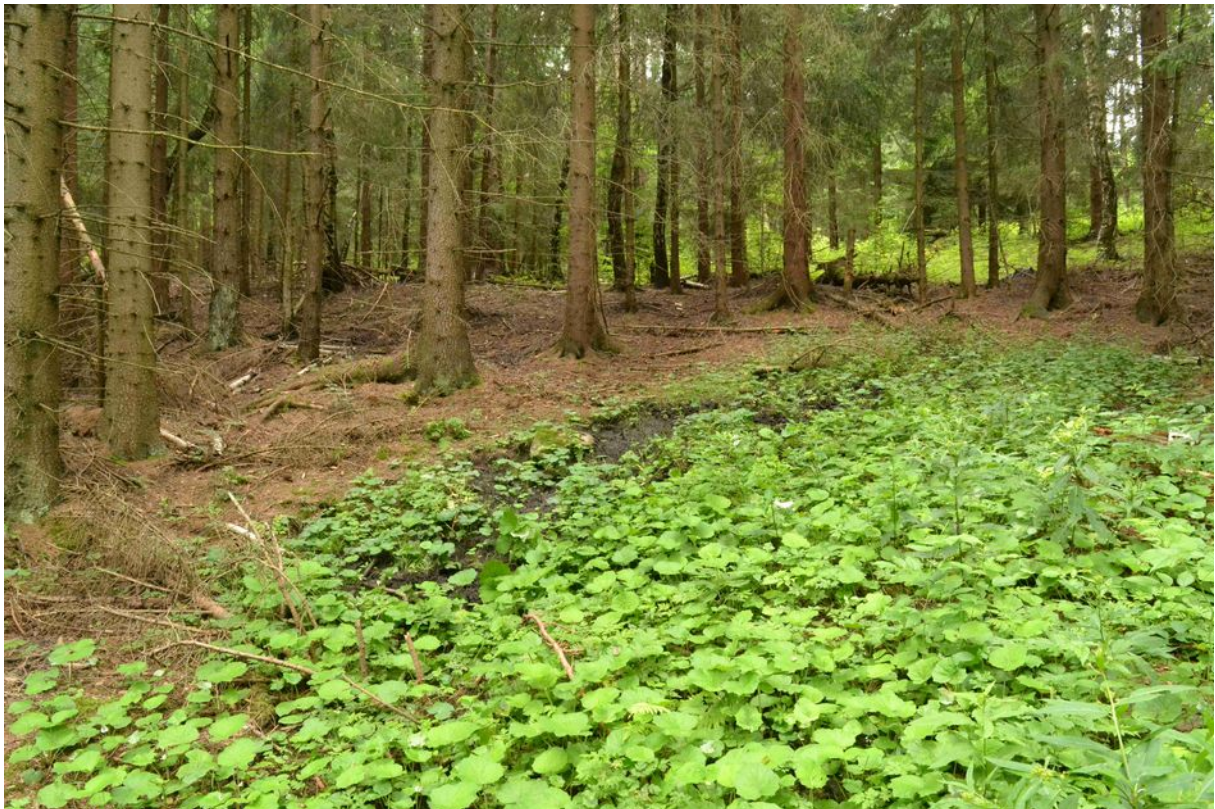
Pramenná oblast Skautského potoka s mnoha vývěry je obehnaná a protkaná odvodňovacími příkopy. V bezprostředním okolí prameniště je smrkový les, prameniště jsou značně zastíněná s narušenou bylinou vegetací.

1: boční odvodnění prameniště; 2: plocha prameniště obklopená smrkovým porostem.

Použitím kamenných uzávěrů z blízkých kamenných snosů nebo vrboolšových roštů, které umožní ukládání splavenin, bude postupně vyzdviženo dno příkopů. Rozestup uzávěr cca 20 m. Pro docílení vhodného vegetačního oživení pramenišť a toku je třeba prosvětlit přilehlé smrkové porosty.

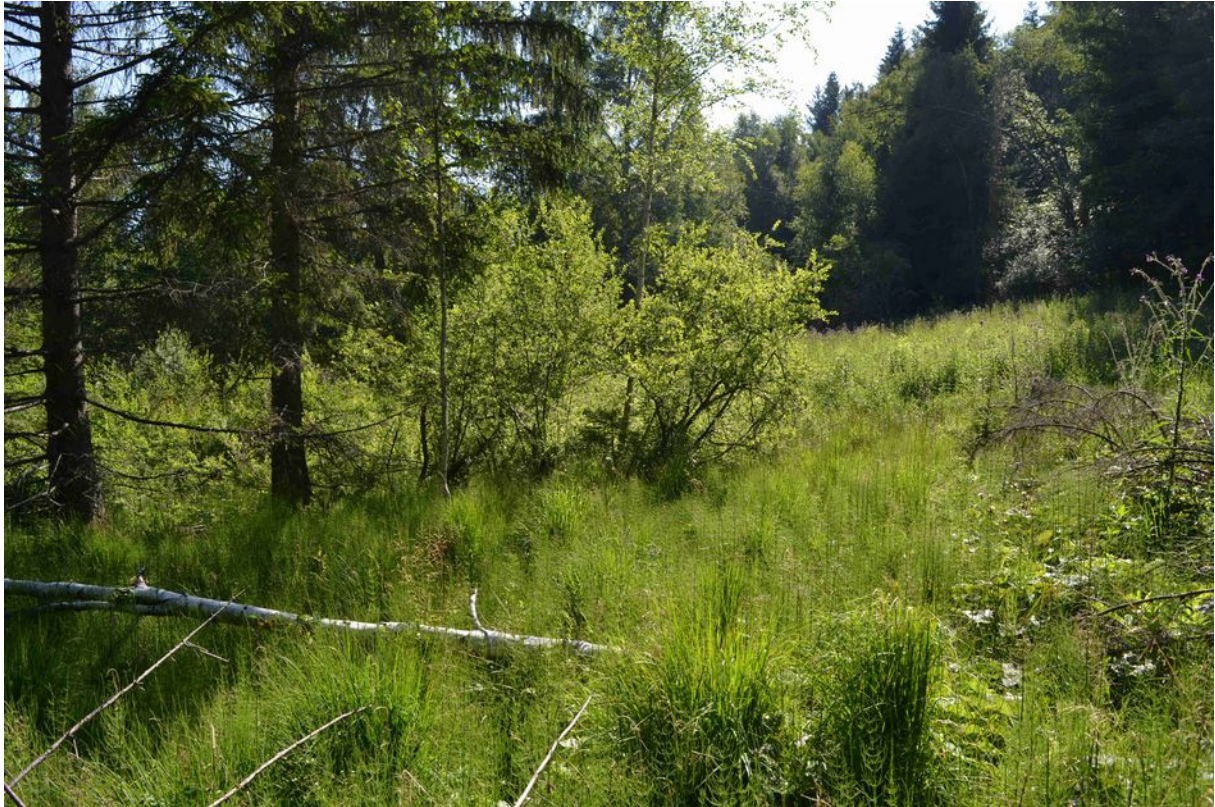
1: plocha prameniště Březového potoka; 2: silně erodovaný dolní úsek, kde byl tok sveden z původního koryta do odvodňovacího příkopu

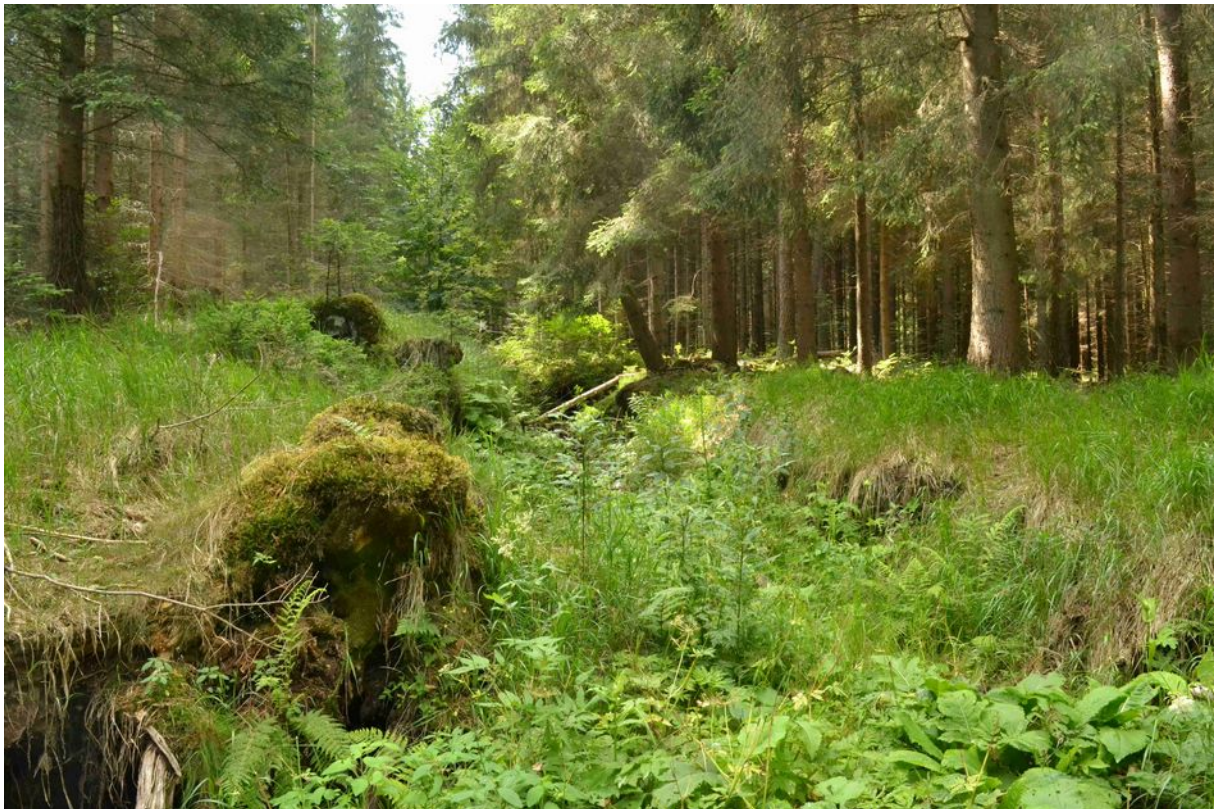
**ČÍSLO OPATŘENÍ: 146 (priorita 1)**

Prameništní oblast Březového potoka je silně zarostlá sukcesními dřevinami a volná plocha je omezená na malé rozlohy. Voda z prameniště je sveden odvodněním ke straně a neprotéká tak po délce světliny v místě prameniště. Odvod je navíc veden v hustém smrkovém porostu. V dolní části toku byl Březový potok v smrkovém lese sveden do odvodňovacího příkopu mimo původní koryto v přirozené údolnici. Tento příkop silně eroduje, v dolní části vytváří zhruba 2 m hlubokou a 3 m širokou strž. Na jejím vyústění AOPK zřídila provizorní rozliv k zachycování alespoň části splaveného materiálu, což se ale týká zejména hrubší frakce.

Je třeba vyřezat sukcesní dřeviny v ploše prameniště a uzavřít odvodňovací příkopy. Podél celého toku je třeba prosvětlit stromové porosty v šíři 20 m na obě strany toku. V dolní, silně erodované části, bude tok sveden zpět do původního koryta a erozní strž bude zajištěna několika kamennými uzávěry. Kolem původního koryta bude odstraněn stromový porost v šíři 20 m na obě strany toku.

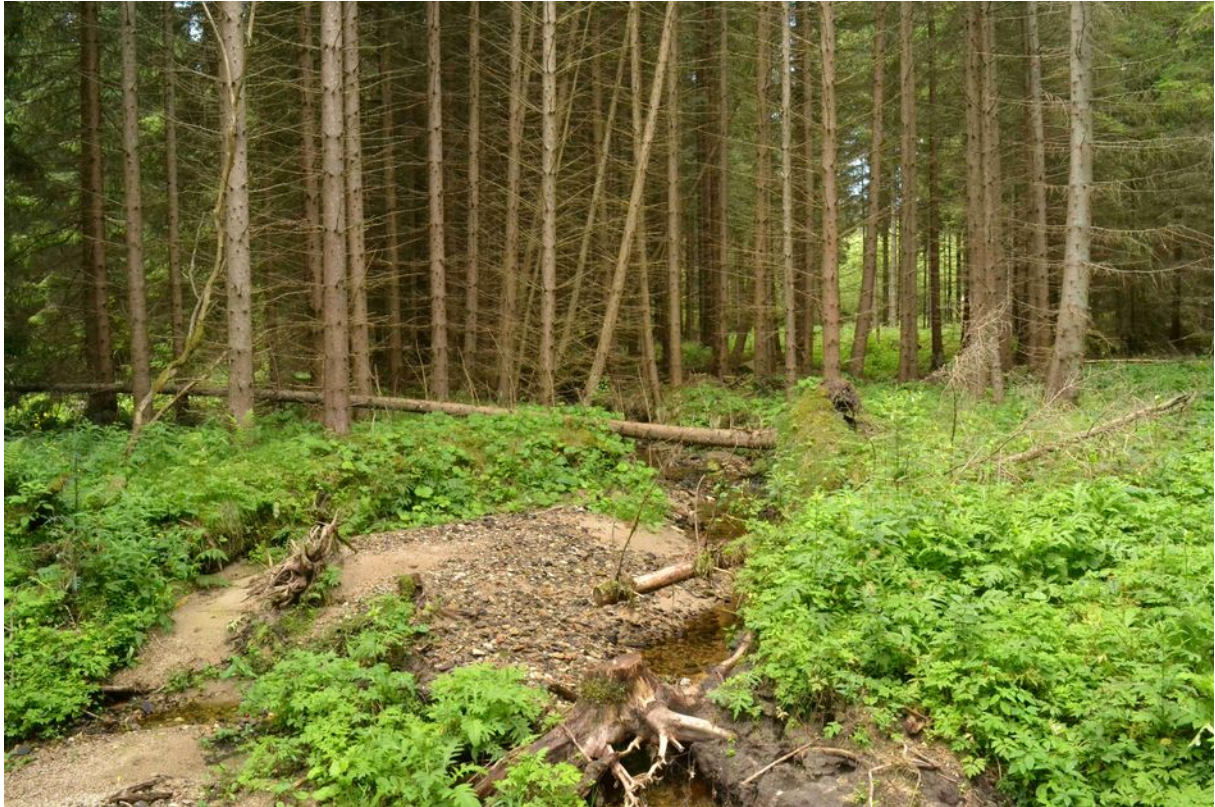
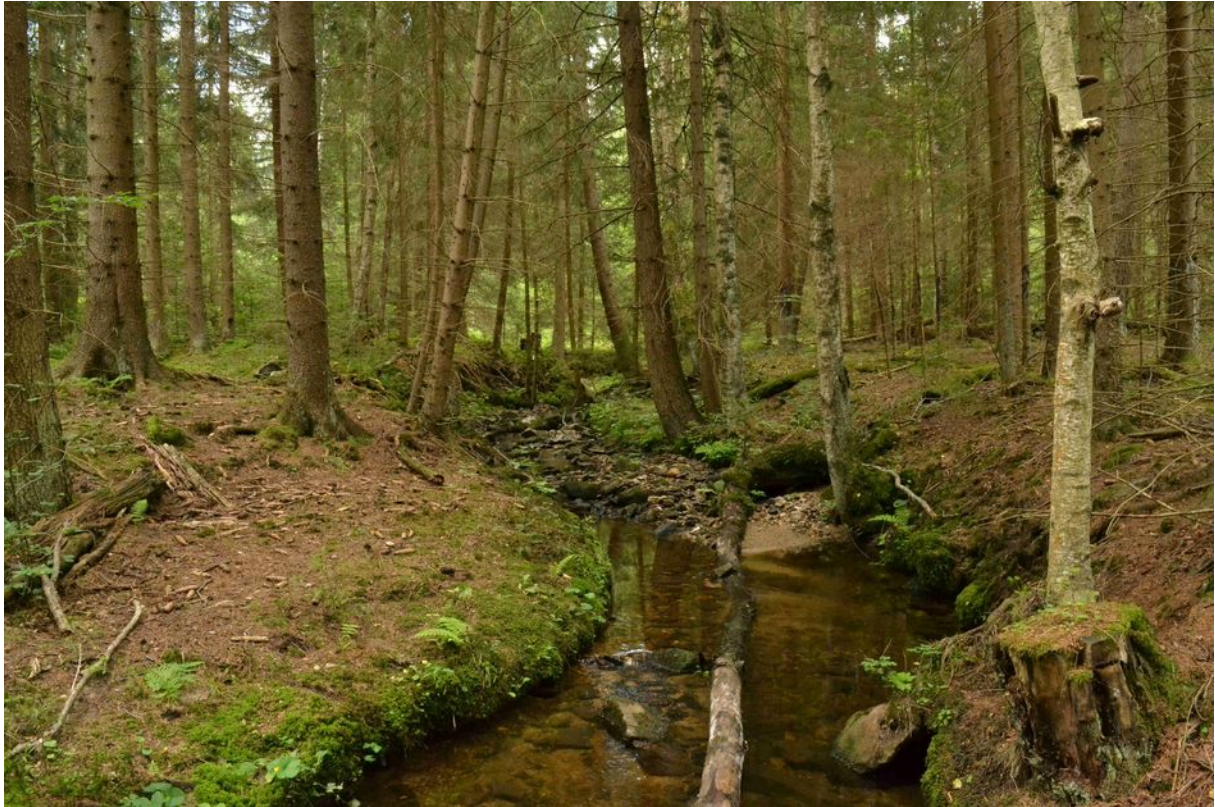
1, 2, 3, 4: Luční potok ve smrkem zalesněné nivě; 5, 6: stav některých přítoků nad soutokem s Lučním potokem.

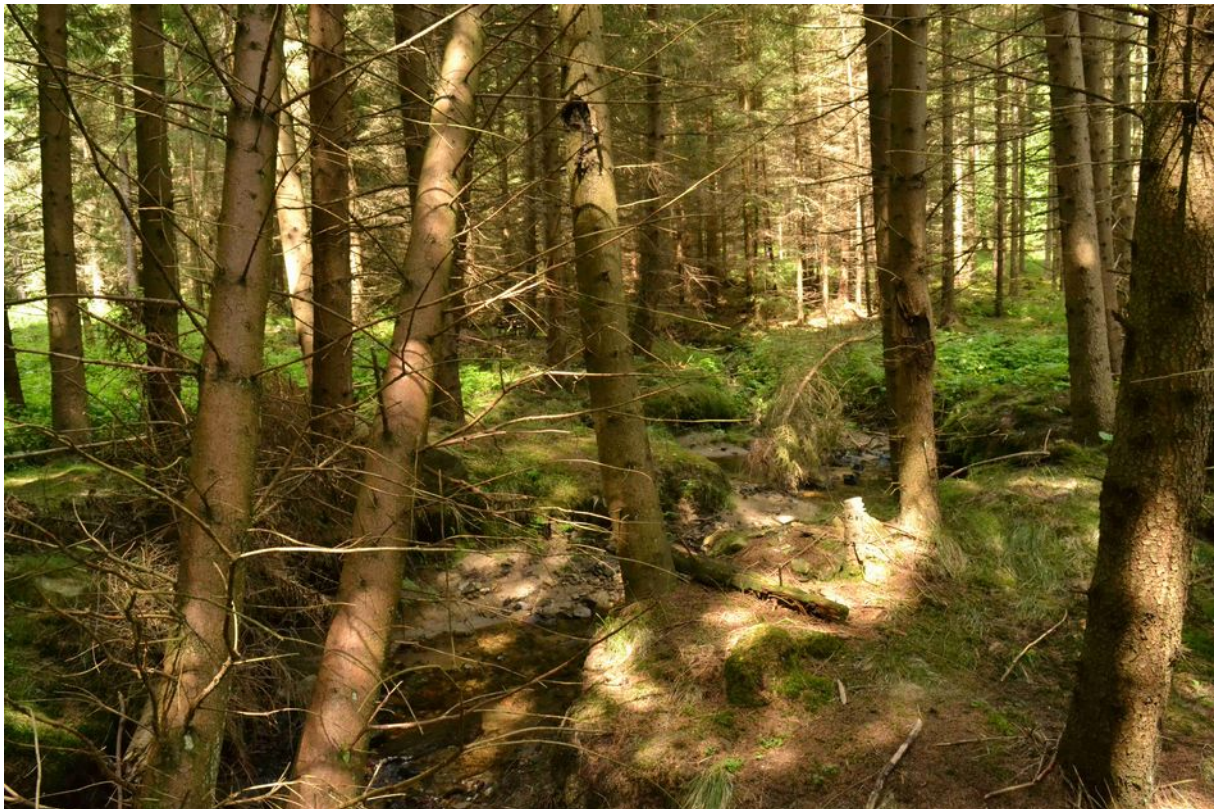
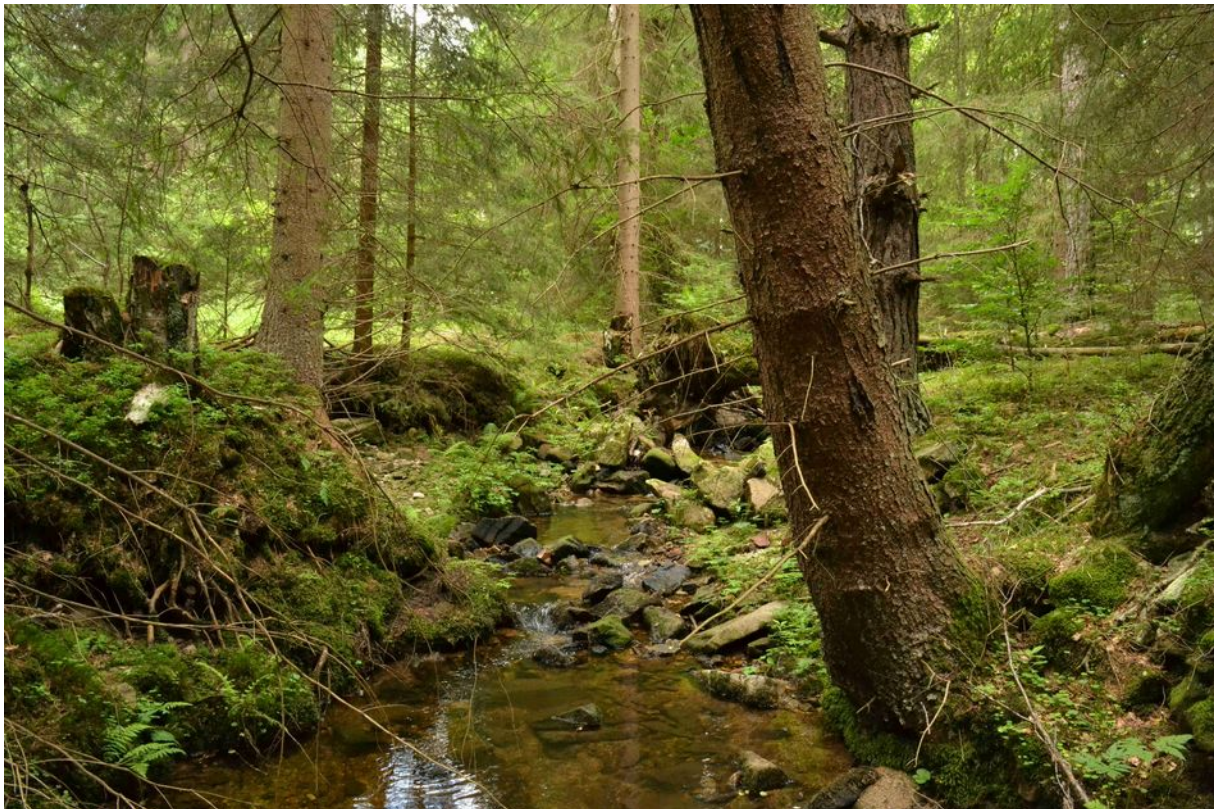
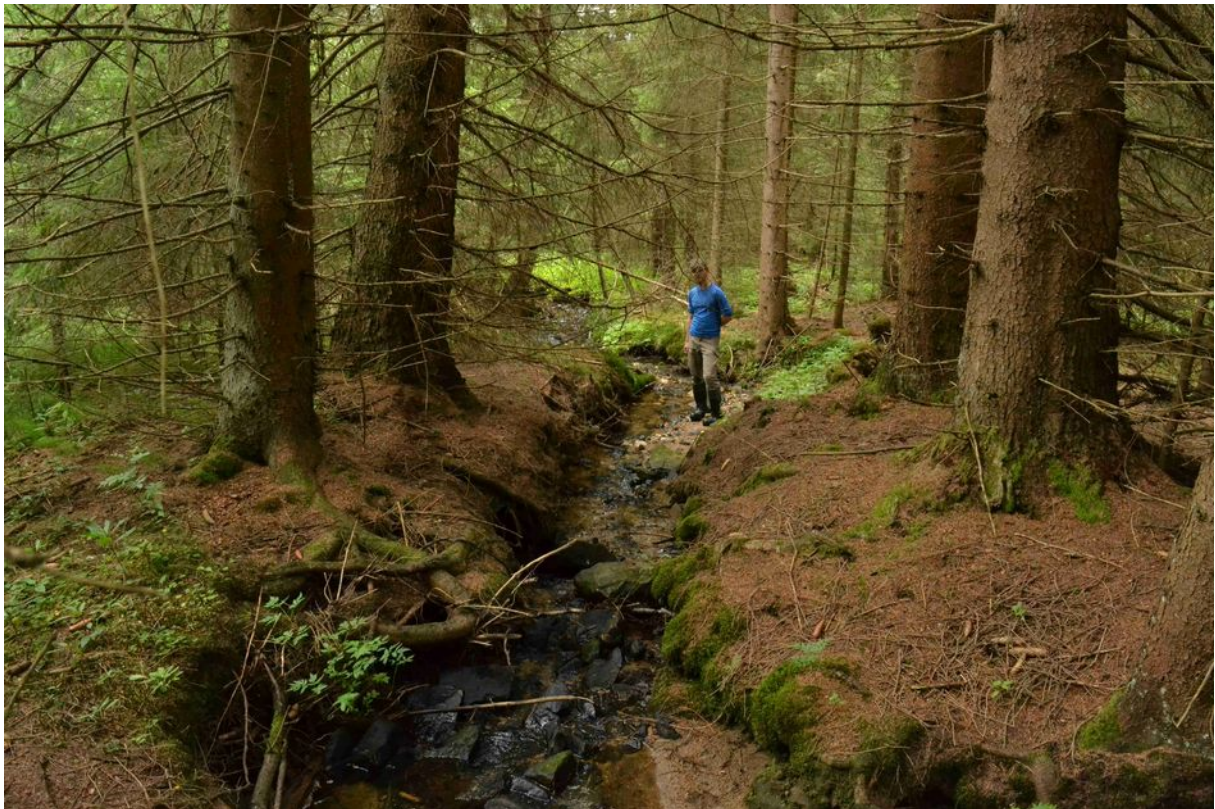
**ČÍSLO OPATŘENÍ:** 148 (priorita 2), 151 (priorita 1)

Tok Lučního potoka mezi pastvinami u Křišťanova a soutokem se Zlatým potokem vede téměř zcela smrkovým lesem. Smrkem byla vesměs zalesněna i jeho niva až přímo k toku. Potok tak je zastíněný, postrádá větší oživení a na mnoha místech erodují jeho břehy. Podobně byly degradovány zalesněním i mokřady v dolních polohách údolí v úseku nad soutokem s Březovým potokem. Mokřady byly navíc odvodněny a odvodňovací příkopy místy erodují. Tento úsek (tj. mezi sedimentačními rozlivy zřízenými AOPK ČR) je i předmětem navržených opatření.

Nejdůležitější součástí navrženého opatření je odstranění pobřežních smrkových porostů podél Lučního potoka mezi oběma jmenovanými rozlivy v celé šíři údolní nivy (plocha opatření 151). Identifikována budou prameniště, kde bude zasypáno odvodnění, vykáceny dřeviny a nově zřízen odtok mělkými stružkami. Cílem je, aby dno a dolní části svahů údolí byly zarostlé bylinnou vegetací s množstvím mokřadů, a zásobily tak tok potravou. Zároveň by mělo dojít ke snížení erozních procesů díky lepšímu vegetačnímu zápoji. Na ploše 148 bude odstraněno odvodnění

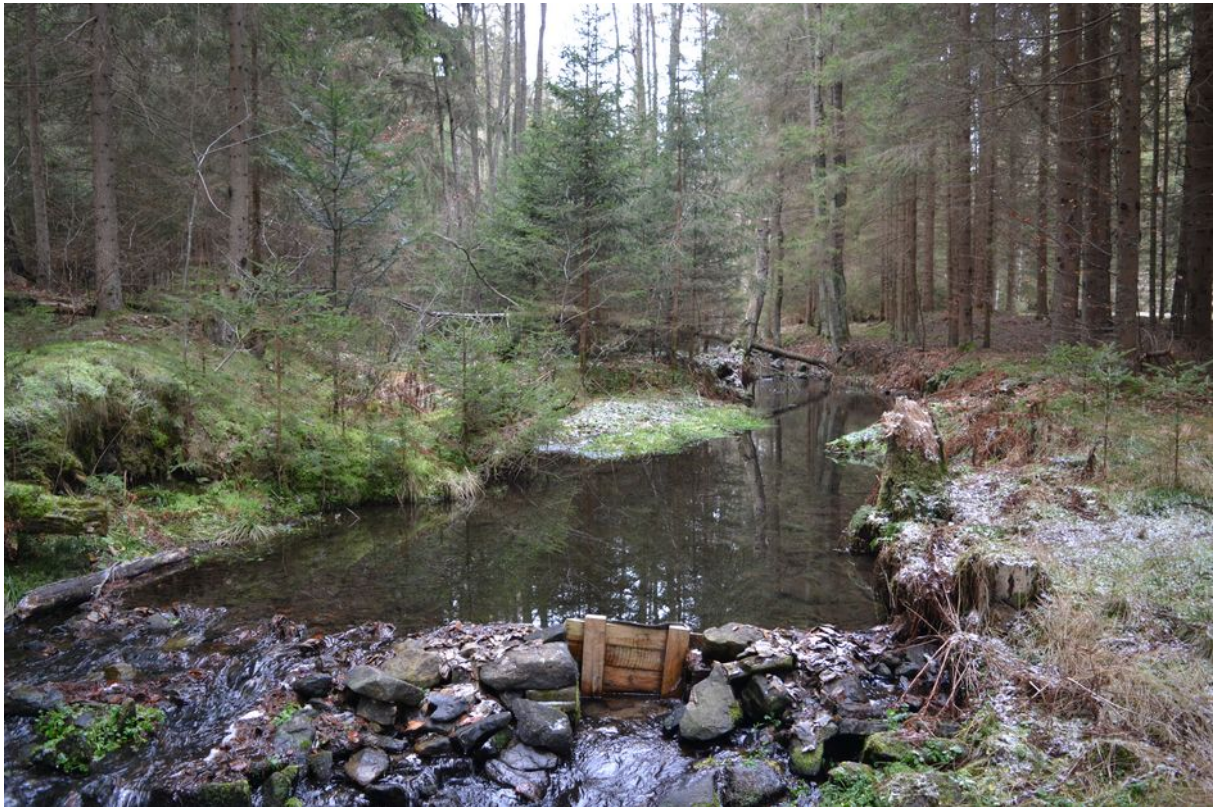
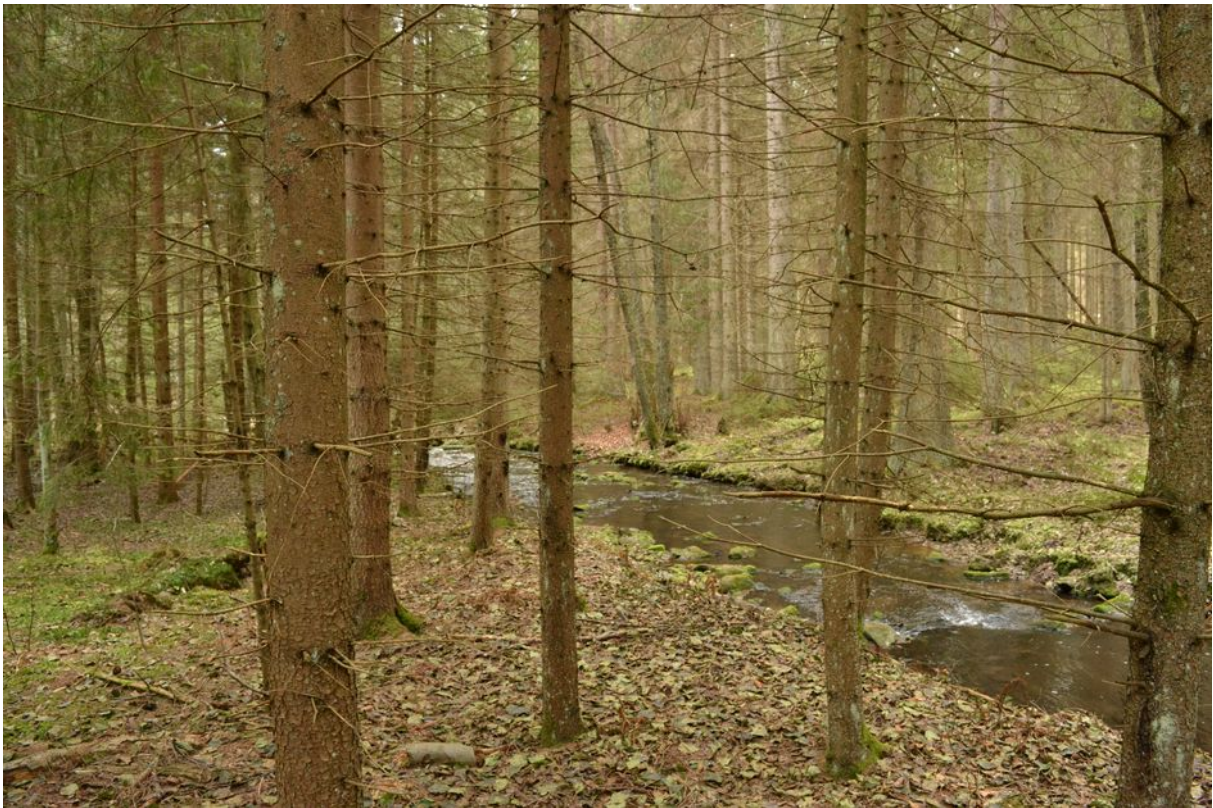
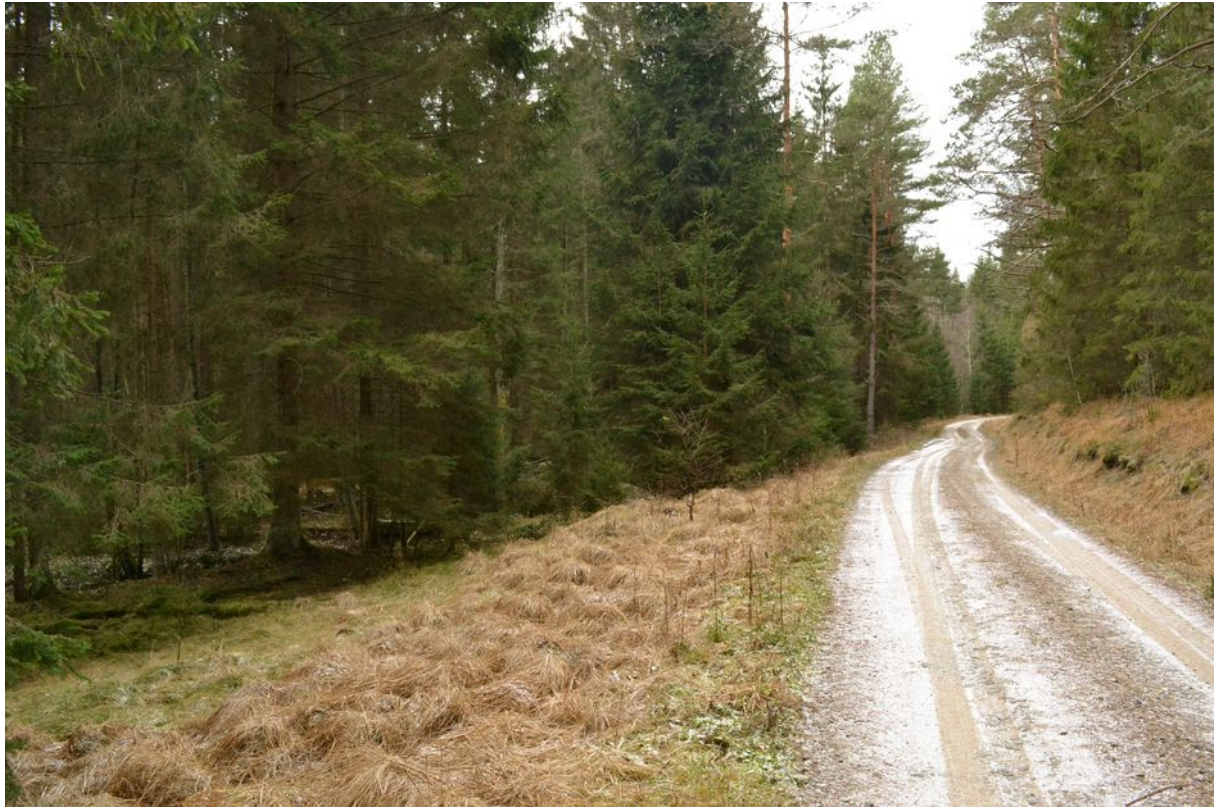
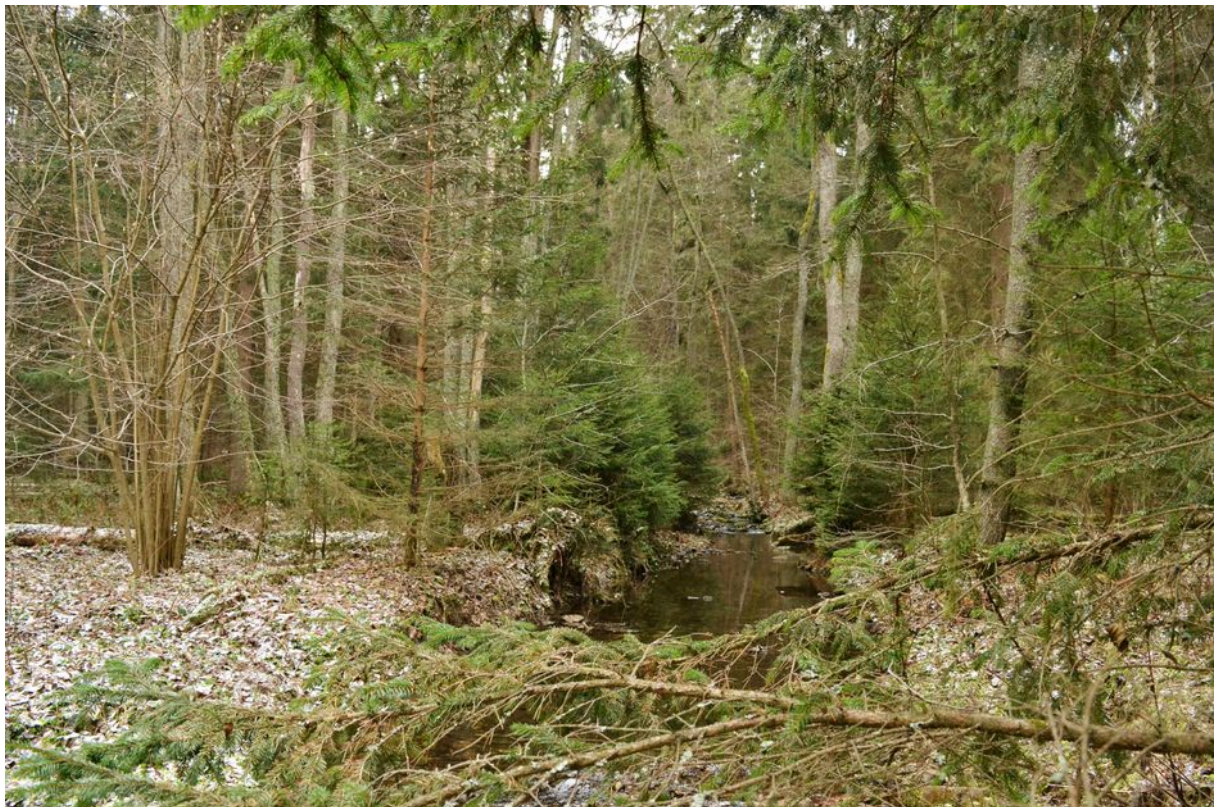
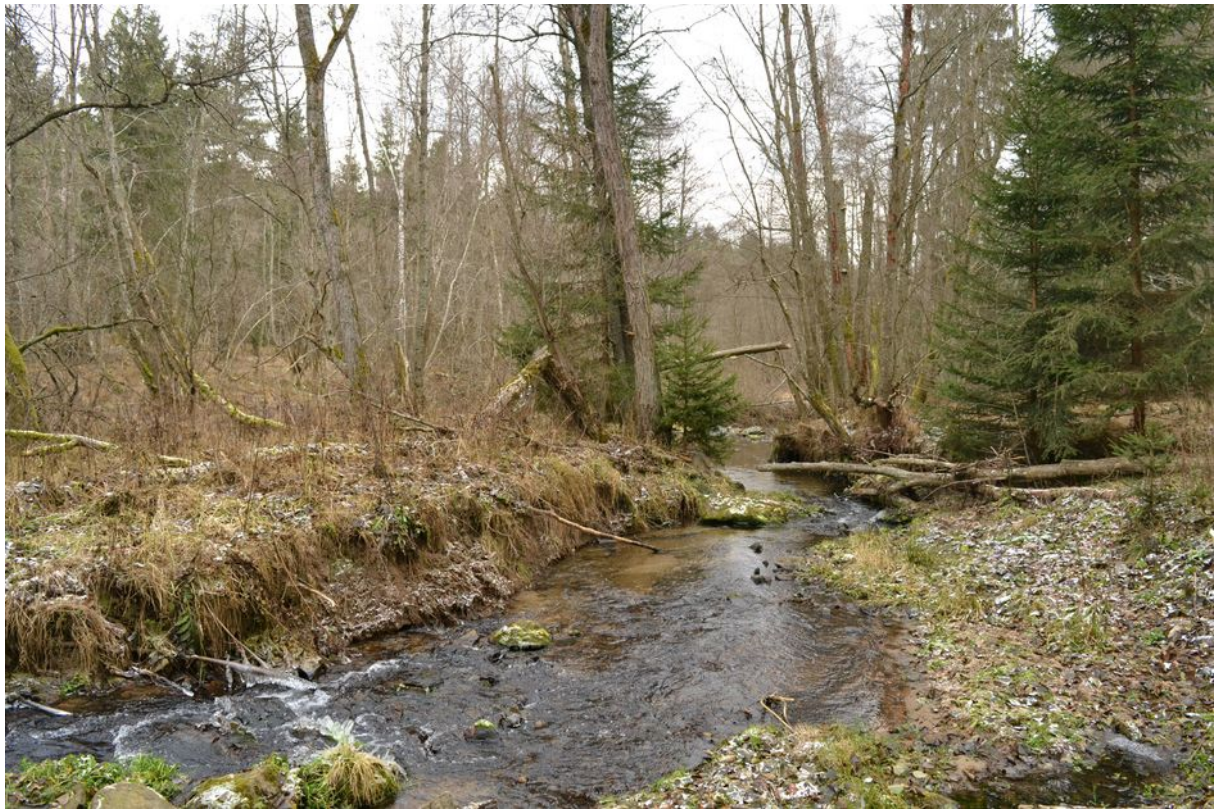
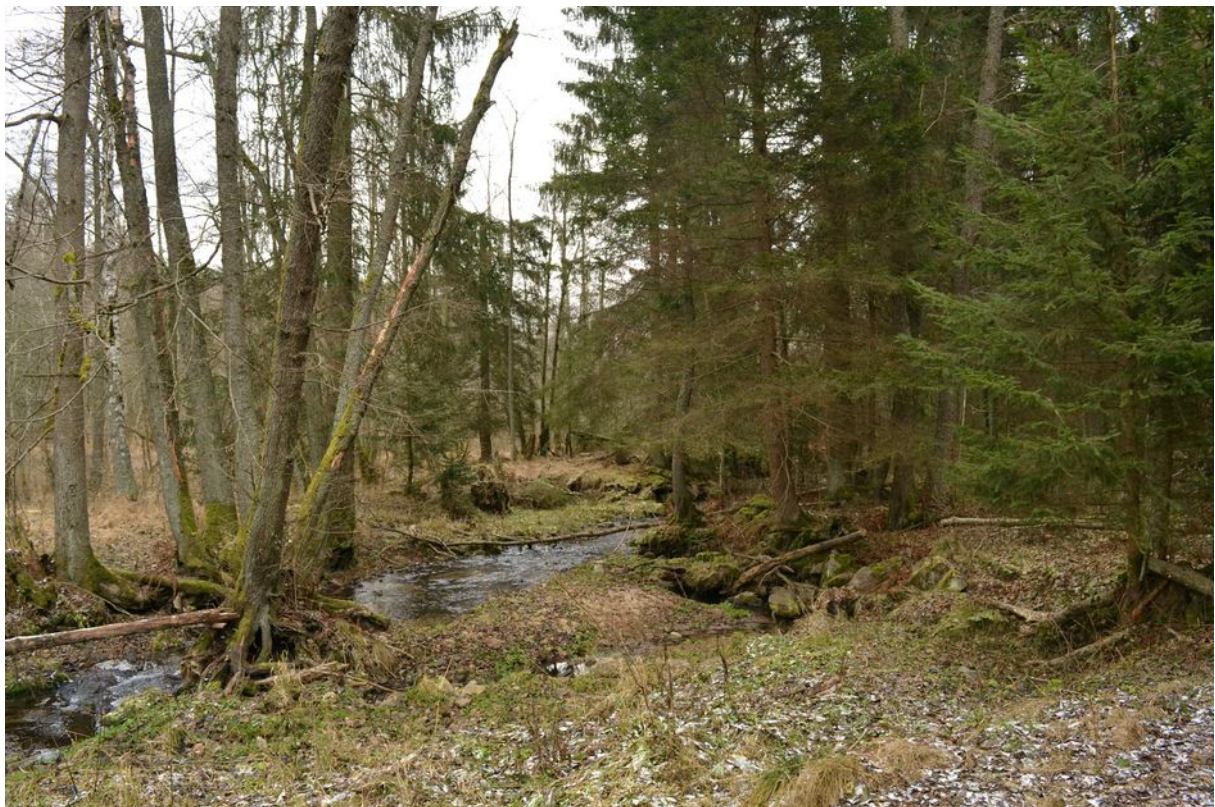
1, 2, 3: niva Zlatého potoka kousek nad soutokem s Lučním potokem; 4: Luční potok nad soutokem se Zlatým potokem; 5, 6: Zlatý potok těsně pod soutokem s Lučním potokem.
