**Aktualizace opatření speciální revitalizační studie  
povodí Zlatého potoka**

Ondřej Korábek & Tomáš Bodnár

*2020*

*AOPK ČR*

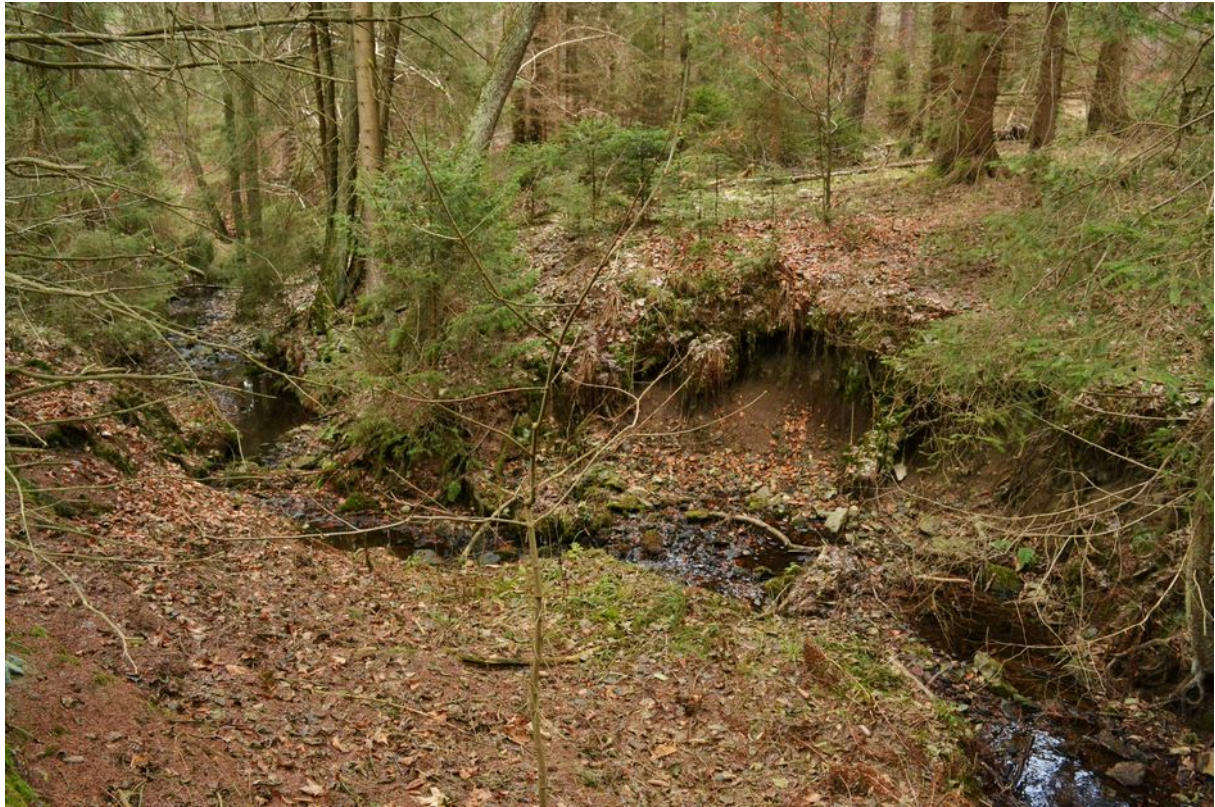
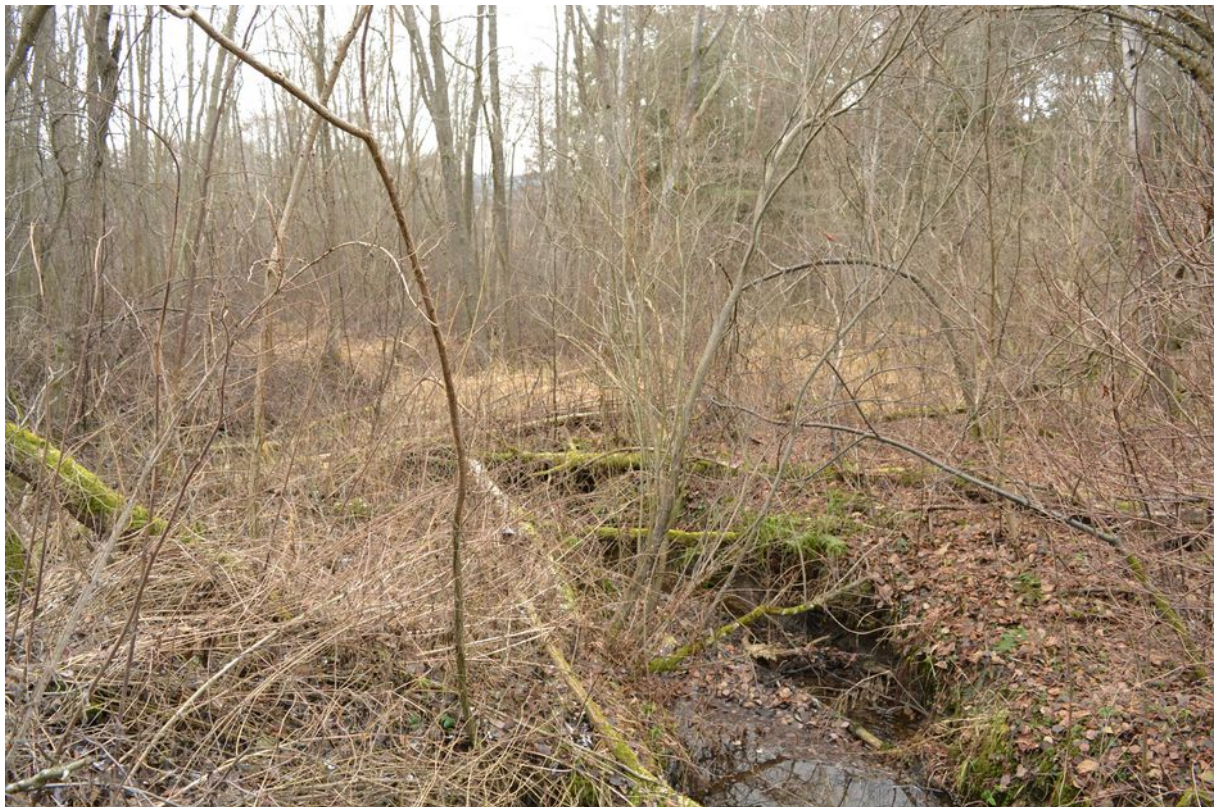
1: eroze v místech největšího sklonu toku; 2: niva potoka nad cestou do Miletínek.

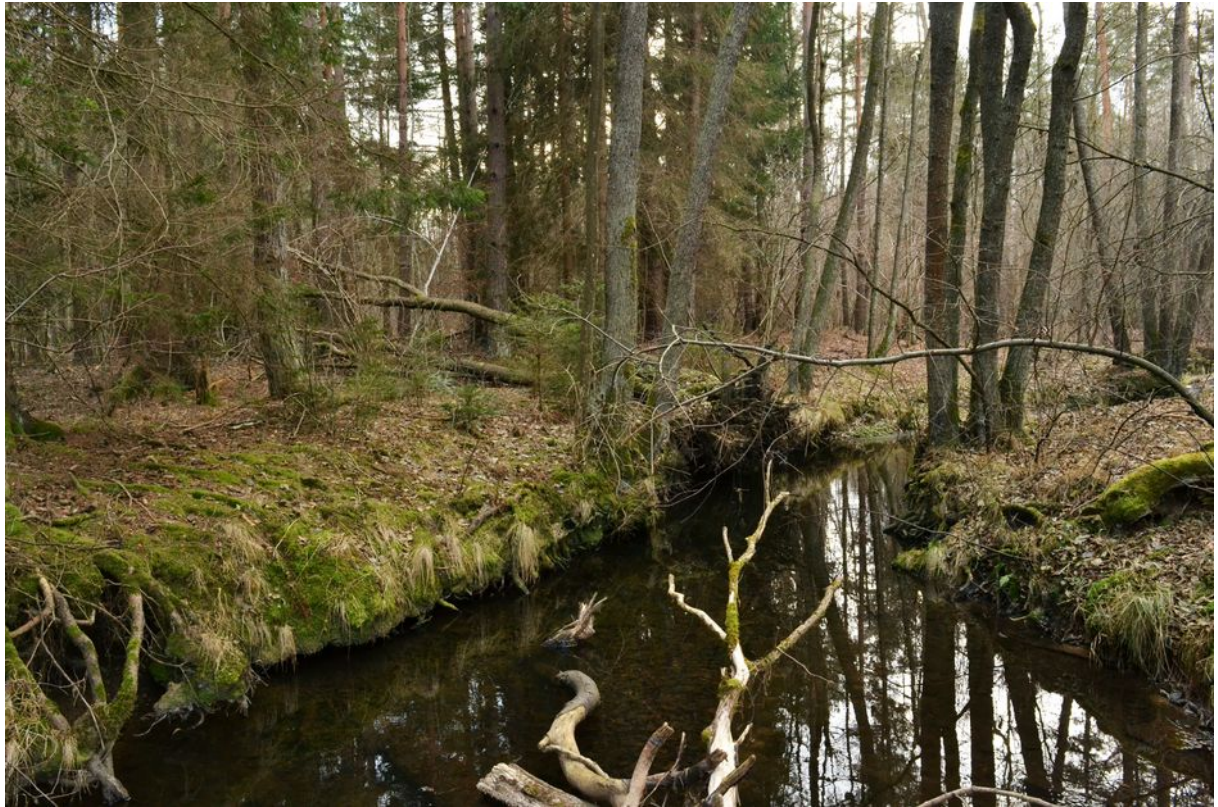
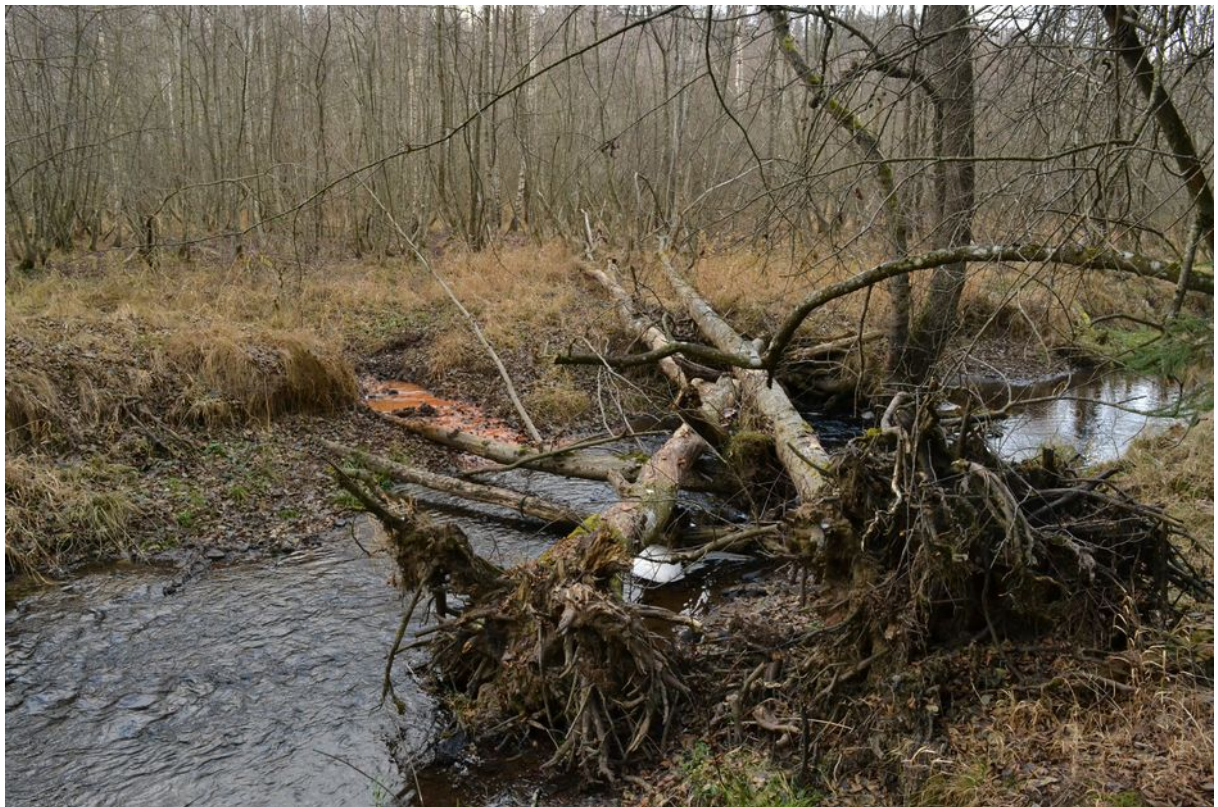
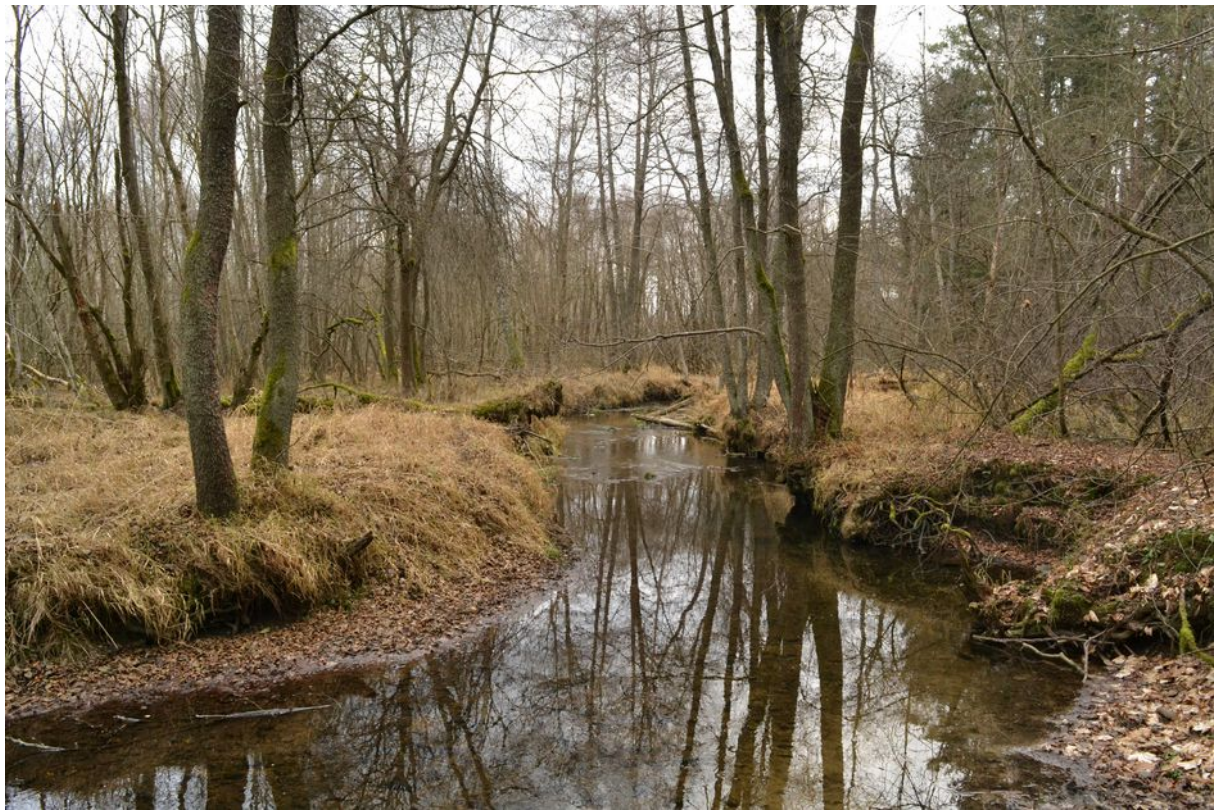
1, 2, 3: Zlatý potok v meandrujícím úseku pod soutokem s Křížovickým potokem, prostřední foto zachycuje stromy padlé do toku a železité výluhy na břehu.

V první fázi navrhujeme provést údržbu dřevin přímo podél toku a odstranění vývratů, aby v důsledku kmenů padlých do toku nedocházelo ke zbytečné boční erozi a destabilizaci koryta. Zároveň je potřeba provést vyhodnocení vhodnosti úseku pro možné výsadky perlorodek, tj. zjistit stav kvality vody, dnového substrátu a dalších parametrů prostředí. V druhé fázi pak budou případně navržena a realizována opatření ke zlepšení stavu. Předpokládáme rozvolnění stromových porostů v nivě a likvidaci smrkových porostů zasahujících až k břehu.
