Studie proveditelnosti revitalizačních opatření a zprůchodnění migračních překážek na vodních tocích, které jsou uvedeny v programu opatření Plánu oblasti povodí Horního a středního Labe a v programu opatření Plánu oblasti povodí Ohře a Dolního Labe týkající se uceleného úseku vlastního toku Dolního Labe

V a. etapa – závěry a vyhodnocení

Závěrečná zpráva - aktualizace

3.2.1 Orlice, Malšova Lhota, revitalizace – ID 1

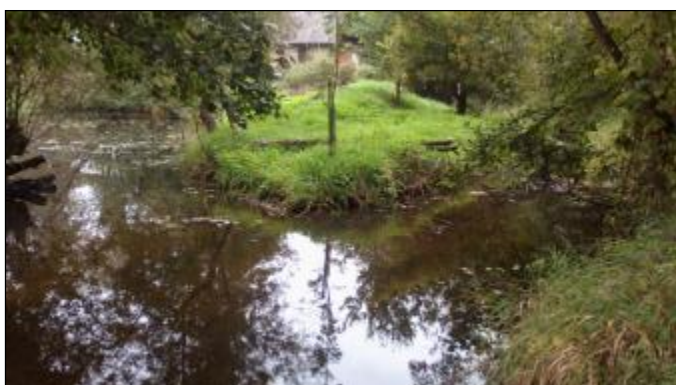
1. Rameno Orlice a Stříbrný potok – soutok – lokalita 3

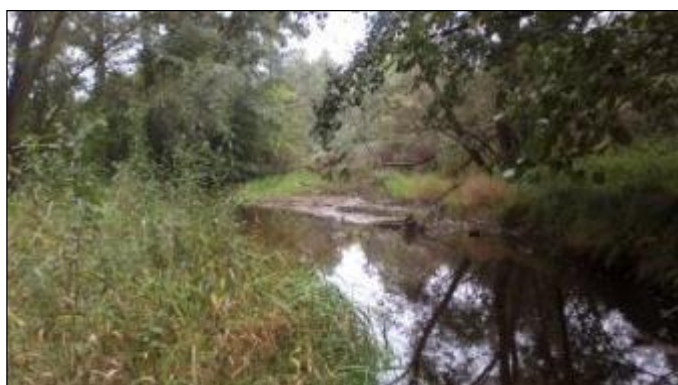
2. lokalita 3 – pod soutokem se Stříbrným potokem

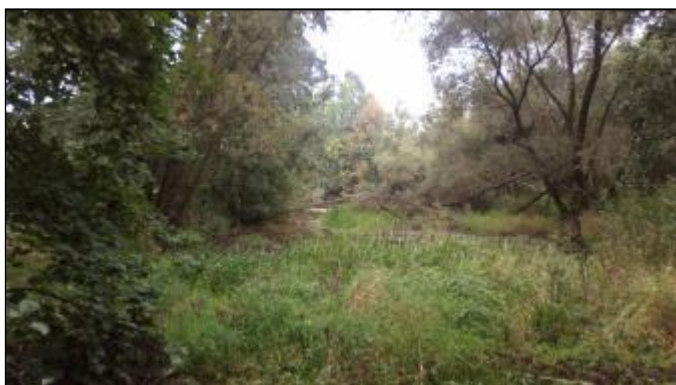
Lokalita dolní části ramene jsou zaneseny jemnějšími písčitými sedimenty ze Stříbrného potoka, situace se od posledního odbahnění výrazně zhoršila.

3. lokalita 3 – písčité sedimenty pod soutokem se Stříbrným potokem

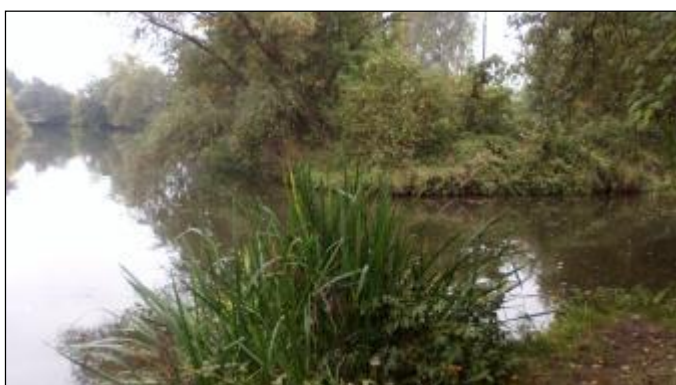
7. lokalita 7 – zaústění ramene do Orlice – bezzásahová zóna

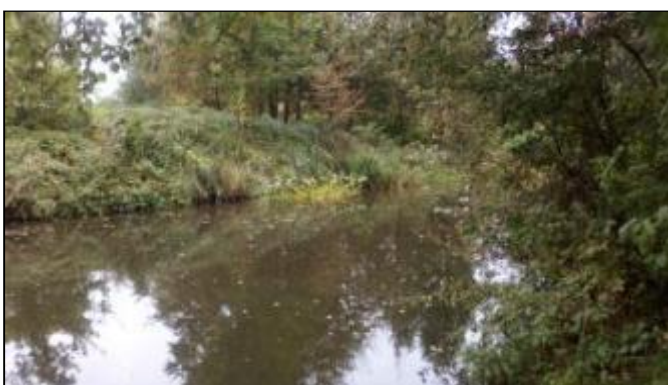
8. lokalita 7 – bezzásahová zóna
