## Zpráva o realizaci Regionálního akčního plánu pro střevli potoční (*Phoxinus phoxinus*) na Vysočině v roce 2025

V roce 2025 proběhlo ověření výskytu střevle na všech lokalitách a kontrola stavu některých lokalit s výskytem střevle. Zároveň pokračovala péče o rybníček u Starých Hutí, který je ve správě AOPK a je významným biotopem střevle. V návaznosti na nedávné rozšíření RP byl proveden průzkum potoků s potenciálem na výskyt střevle v CHKO Železné hory.

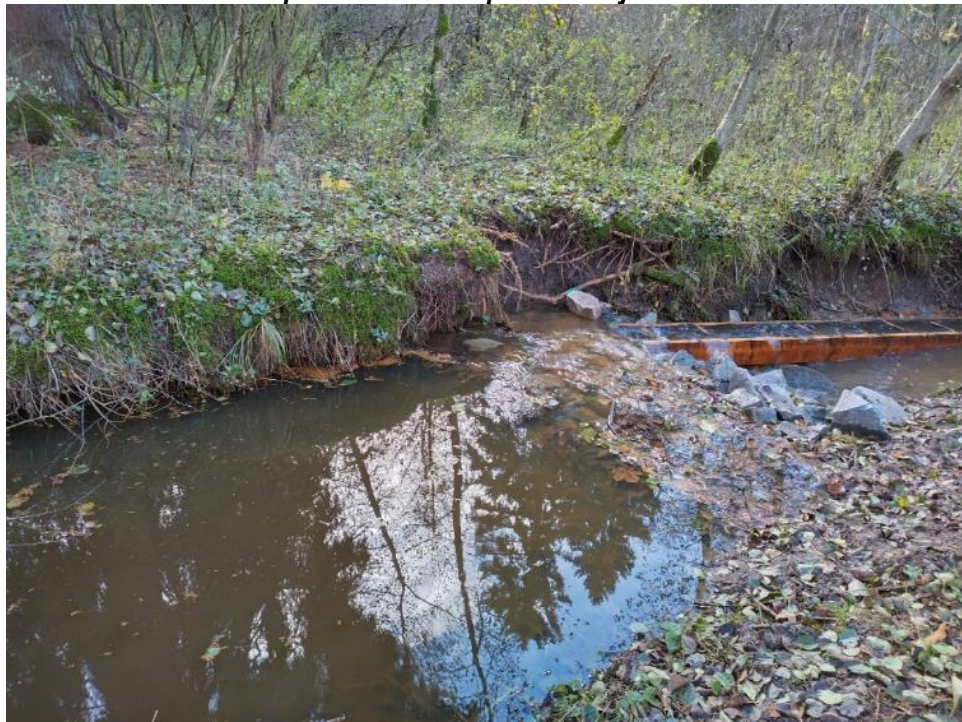
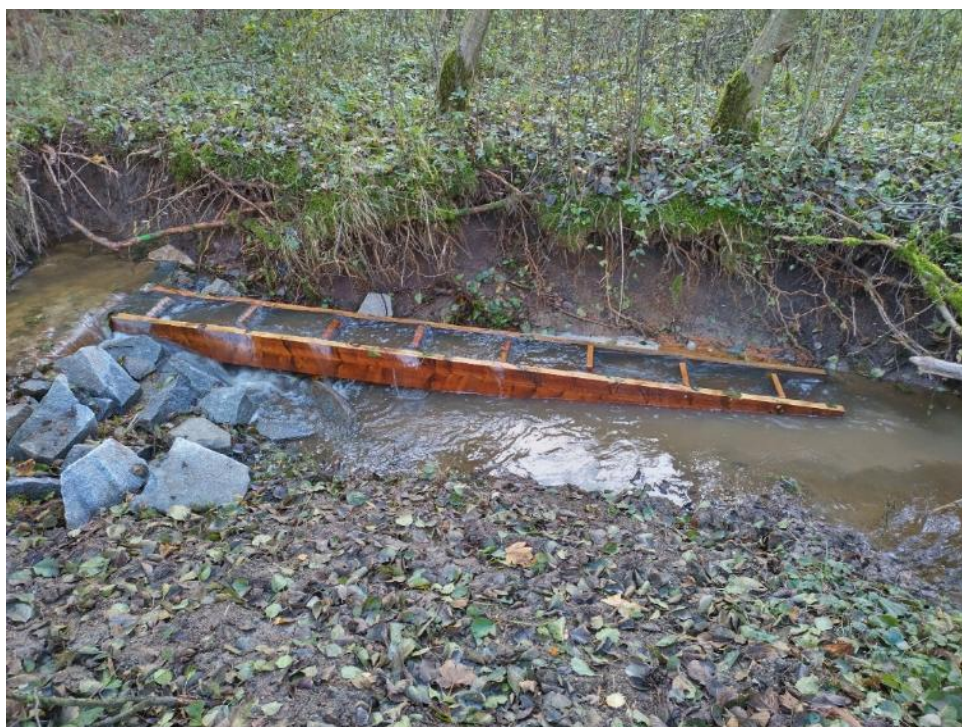
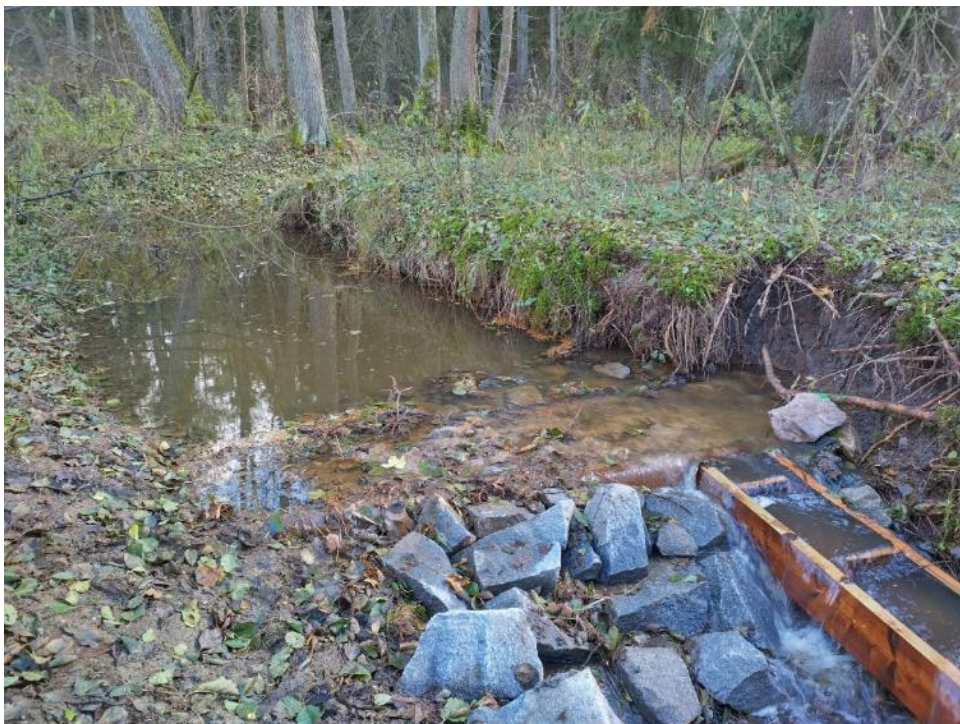
**Obr. 1 - 3: Práh a rampa na Ranském potoce z října 2025. Foto Josef Havelka**

Na podzim roku 2025 byla pro podporu střevle obnovena a zvětšena tůň v prostoru tůně vytvořené v roce 2015 (přibližně v pozici 49.6815253N, 15.7983000E) a na jejím konci byla vybudována jednoduchá hrázka. Na dvojité tůni byla na povodním konci vybudována hrázka dvojitá. Hrázky by měly zadržet vodu a umožnit přežití střevlí v době sucha. Kromě nich byla přímo na toku přibližně v pozici 49.6831844N, 15.7988900E vybudována dvojitá hrázka, pro zajištění protiproudové migrace na ní byla instalována 4 m dlouhá dřevěná migrační rampa.

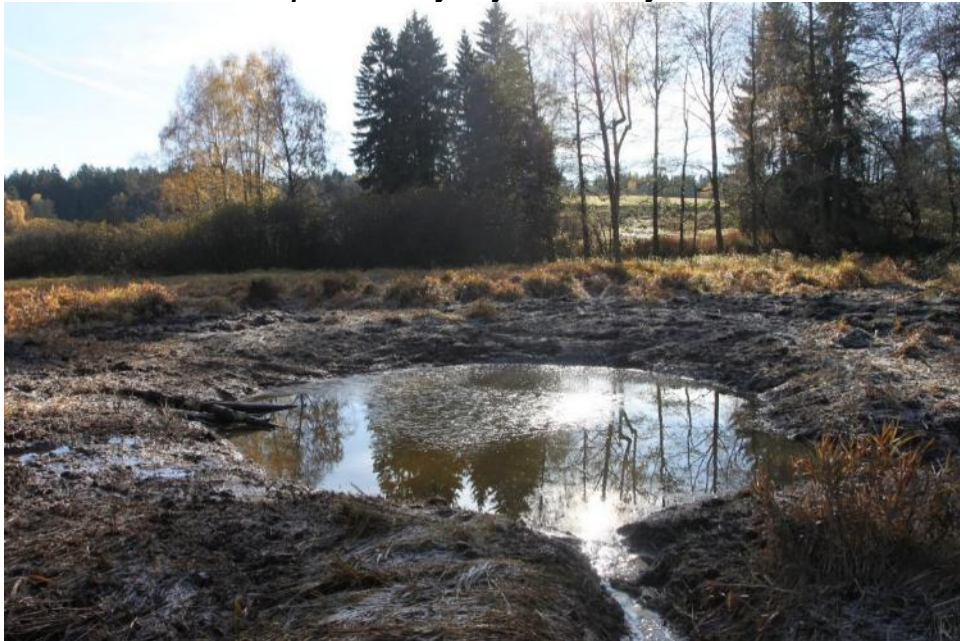
**Obr. 4: Obnovená tůň pod Pařezným rybníkem v říjnu 2025. Foto Josef Havelka.**

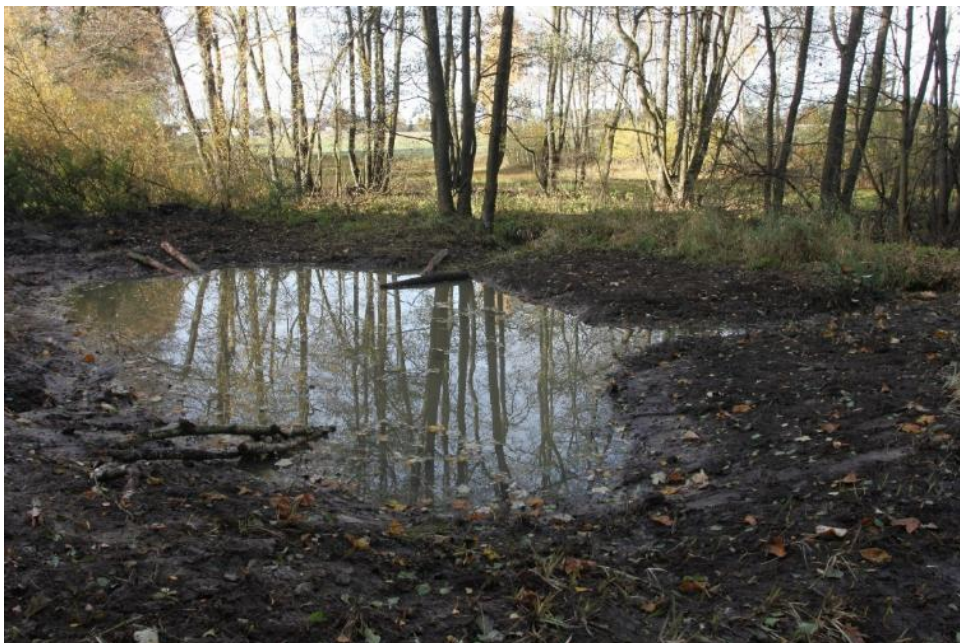
**Obr. 5: Obnovená tůň nad obcí Lhotka v říjnu 2025. Foto Josef Havelka**

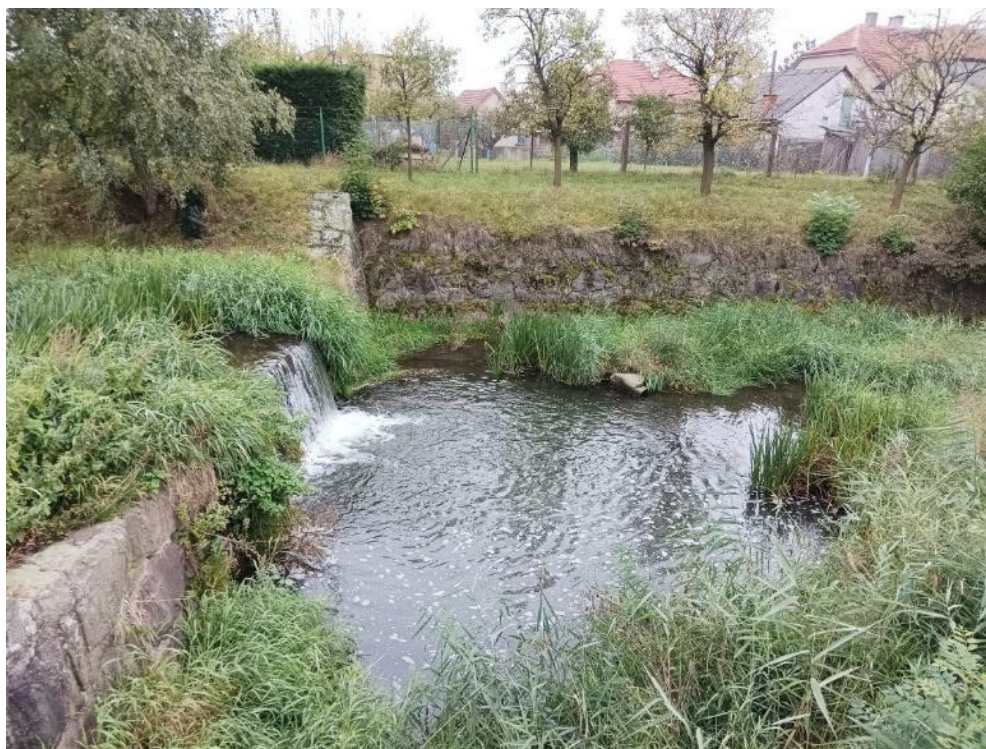
**Obr. 6: Zlatý potok v Třemošnici – i zde přežívá populace střevle. Foto Jana Matrková**

Zlatý potok pod Kraskovem je značně fragmentovaný, jednak dvěma velkými rybníky (Horní a Dolní Peklo), jednak vysokými kolmými stupni v NPR Lichnice. V úseku pod rybníky Horní a Dolní Peklo je také voda značně eutrofizovaná a dochází zde k tvorbě nežádoucího sedimentu a biofilmu na kamenech. V obci Třemošnice je tok extrémně fragmentován soustavou pětadvaceti kolmých betonových stupňů s typickou výškou 50–150 cm, koryto a břehy jsou upravené. Pod Třemošnicí je tok přírodě blízký s kamenitým dnem, místy s tišinami, mimo obce s přirozenými břehy a dostatkem úkrytů ve vodě, kameny, dřevo. Podle výsledků průzkumu střevle na potoce obývá nejen tento přírodě nejbližší dolní úsek Zlatého potoka, ale překvapivě také tvrdě upravené úseky toku mezi betonovými stupni v Třemošnici. Její výskyt vyznívá nad obcí Třemošnice pod Hedvikovem, pravděpodobně kvůli většímu spádu.

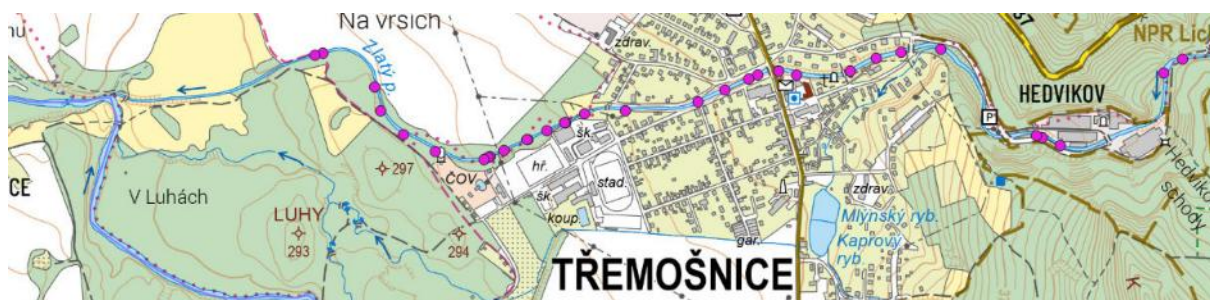
**Obr. 7: Fragmentace Zlatého potoka na dolním toku. Každý bod představuje jednu migrační překážku.**

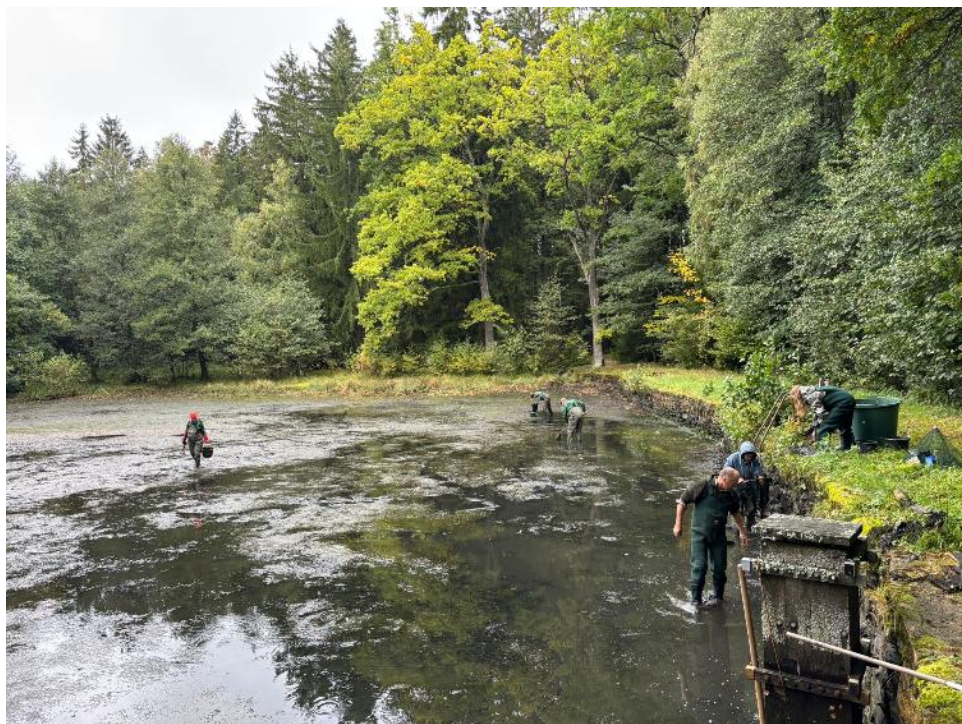
**Obr. 8: Sběr ryb při výlovu rybníčka u Starých Hutí, 7 října 2025. Foto Petr Piechula.**

V říjnu proběhl výlov rybníčka za účelem jeho celkové revitalizace (odstranění vegetace a části sedimentů, drobné opravy). Pracovníci AOPK ČR sloví celkem asi 1200 ks střevlí a 400 ks slunek. Společně s několika raky byly ryby po dobu zásahu (tj. tři dny), drženy na sádkách. Další část ryb přežila v náhonu a ve zbytkové zátopě rybníčka, která byla cíleně ponechána bez zásahu. Celkově byla populace střevle odhadnuta na nižší tisíce jedinců, a potvrdilo se obnovení jejího rozmnožování - přítomny byly všechny věkové kategorie. Rybníček byl revitalizován a ze zátopy odstranění predátoři (4 pstruzi). Ryby držené na sádkách byly po ukončení prací vráceny do rybníčka, nebyl zaznamenán žádný úhyn a jevíly se v dobré kondici.

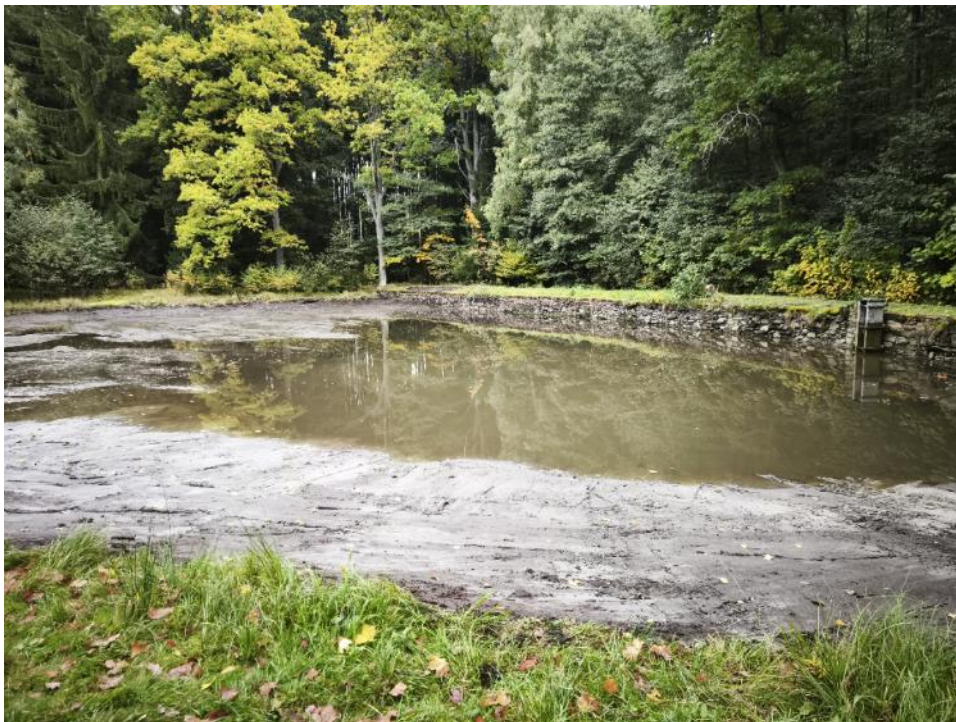
**Obr. 9 Rybníček u Starých Hutí po revitalizaci, 10 října 2025. Foto Petr Piechula**

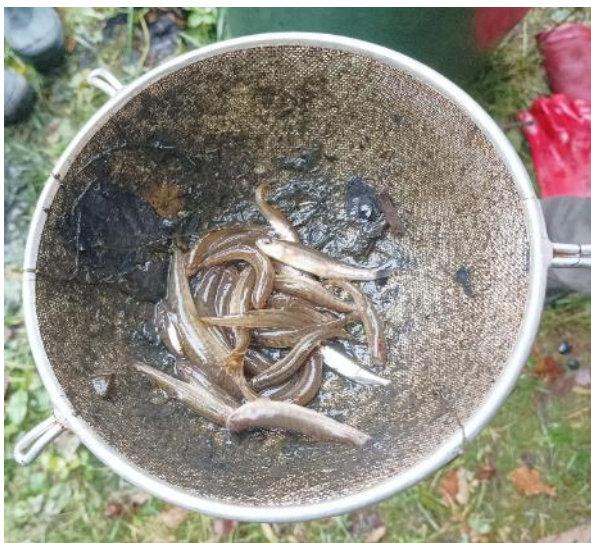
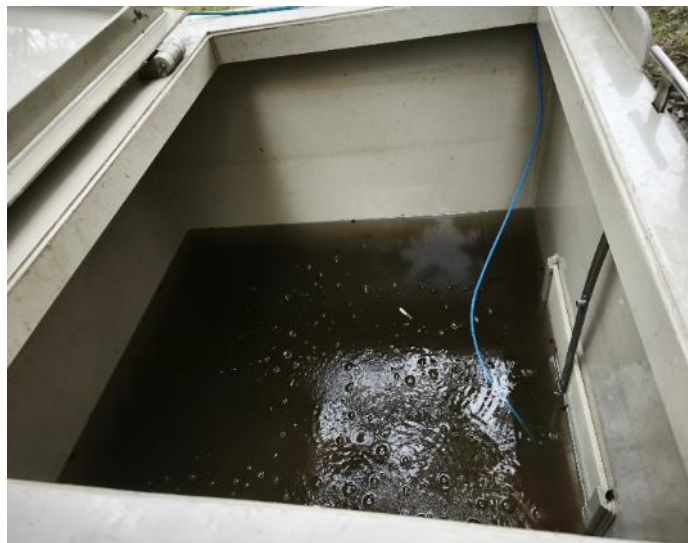
**Obr. 10a, b: Záchranný transfer střevlí a slunek na Rybníčku u Starých Hutí, 7. – 10. října 2025. Foto Jana Matrková, Petr Piechula**

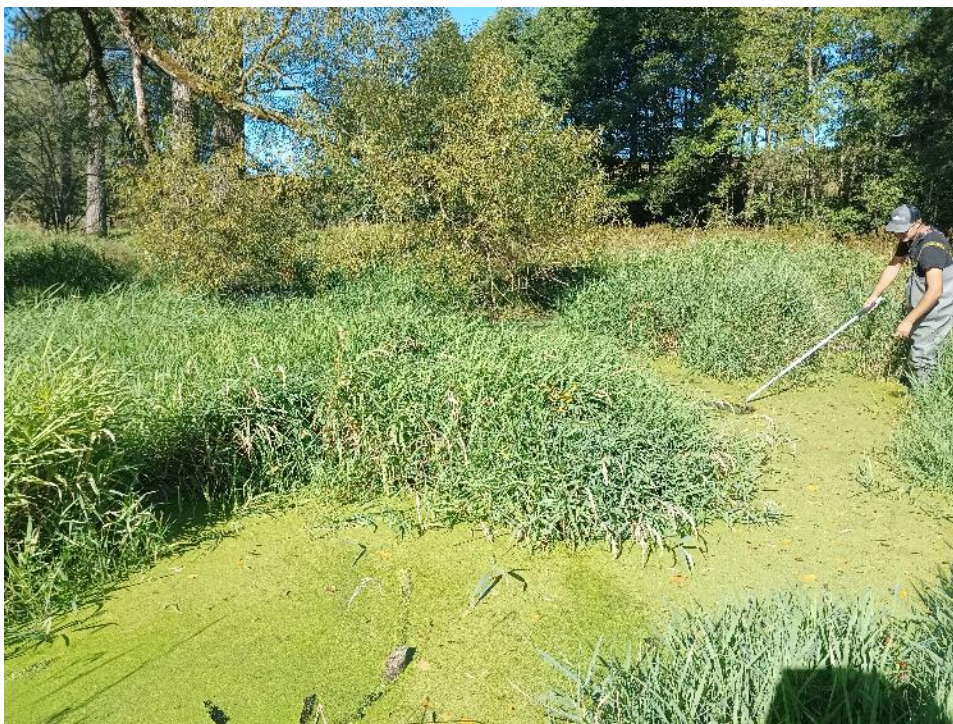
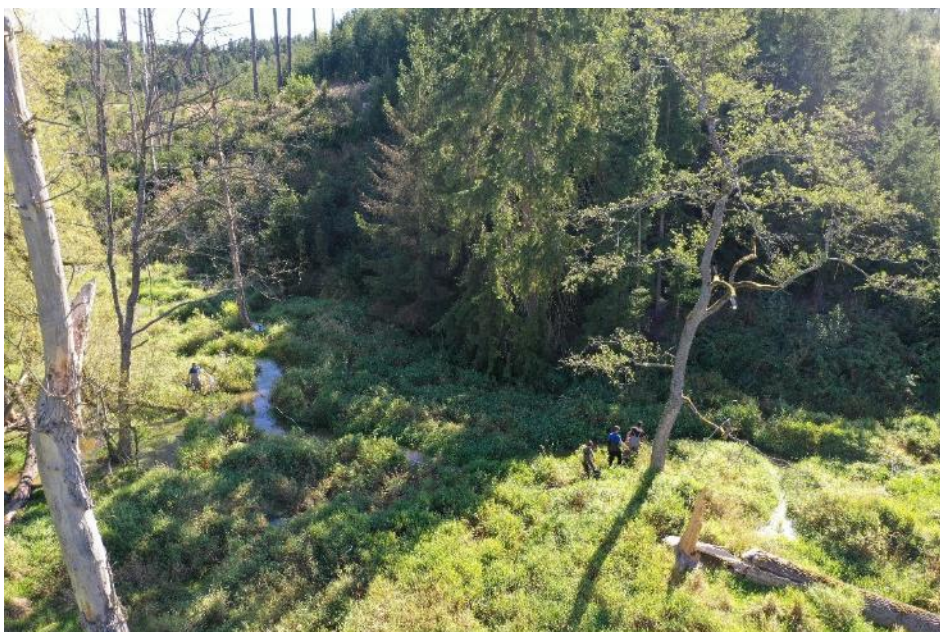
**Obr. 11: Ichtyologický průzkum zátopy bobří hráze na Šlapance. Foto Jana Matrková**

**Obr. 12: Ichtyologický průzkum zátopy bobří hráze na Šlapance. Foto Zábaj Hrázský**

V hrázi na horním toku **Šlapanky** bylo ve 100 m zátopy zaznamenáno pouze 7 perlínů a 1 hrouzek. Všechny ulovené ryby byly zjištěny v původním korytě Šlapanky, přestože se tam vyskytovaly velké nánosy bahna. Rozliv nad bobří hrází nevytvořil podmínky podporující výskyt ryb. Většina zaplavené plochy byla mělká a se zahrňující zaplavenou terestrickou vegetací pro ryby nevhodná.
